# Badegewässerprofil

## Neufelder See

AT1120001100040010

erstellt gemäß Bäderhygienegesetz (BHygG), BGBl. Nr. 254/1976 zuletzt geändert durch BGBl. I Nr. 42/2012

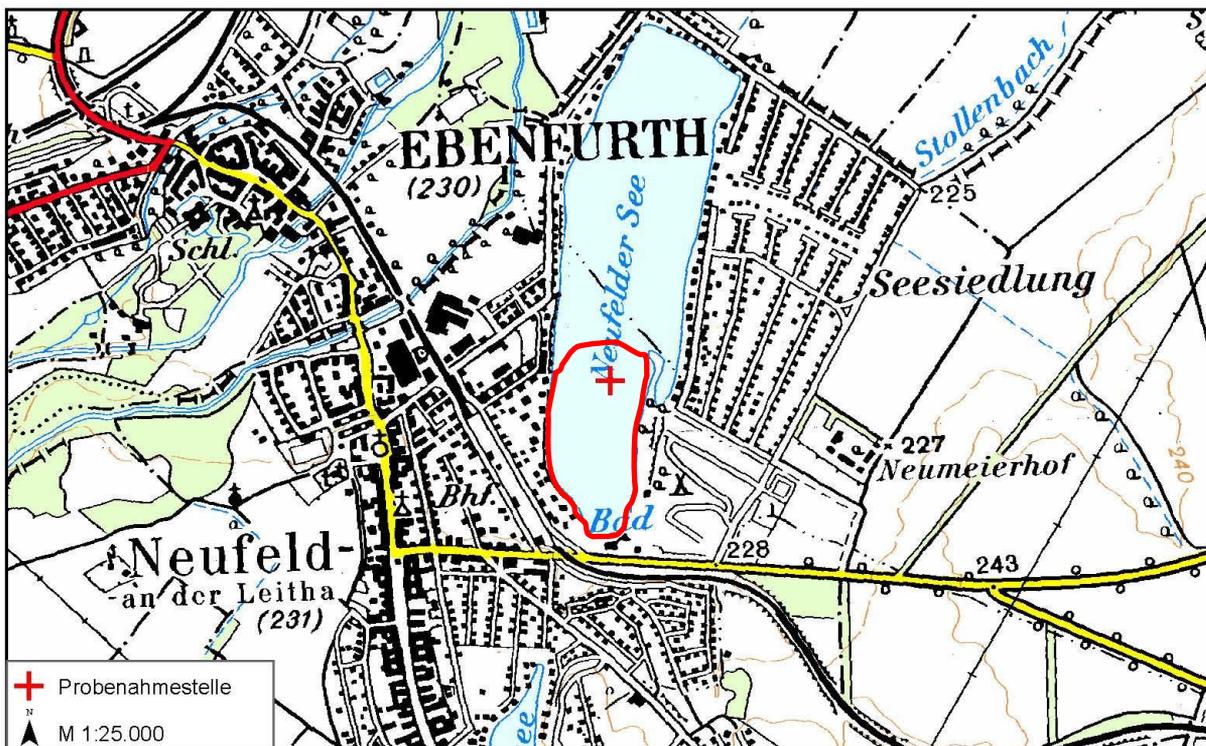
## 2.26 Lagekarte des Badegewässers

Die nachstehende Lagekarte zeigt das Badegewässer sowie die Probenahmestelle (+) im Maßstab 1:10000. In Österreich erfolgt die Probenahme grundsätzlich im Bereich mit der größten Dichte an badenden Personen. Dieser Bereich („Badezone“) ist in der nachstehenden Karte rot umrandet.

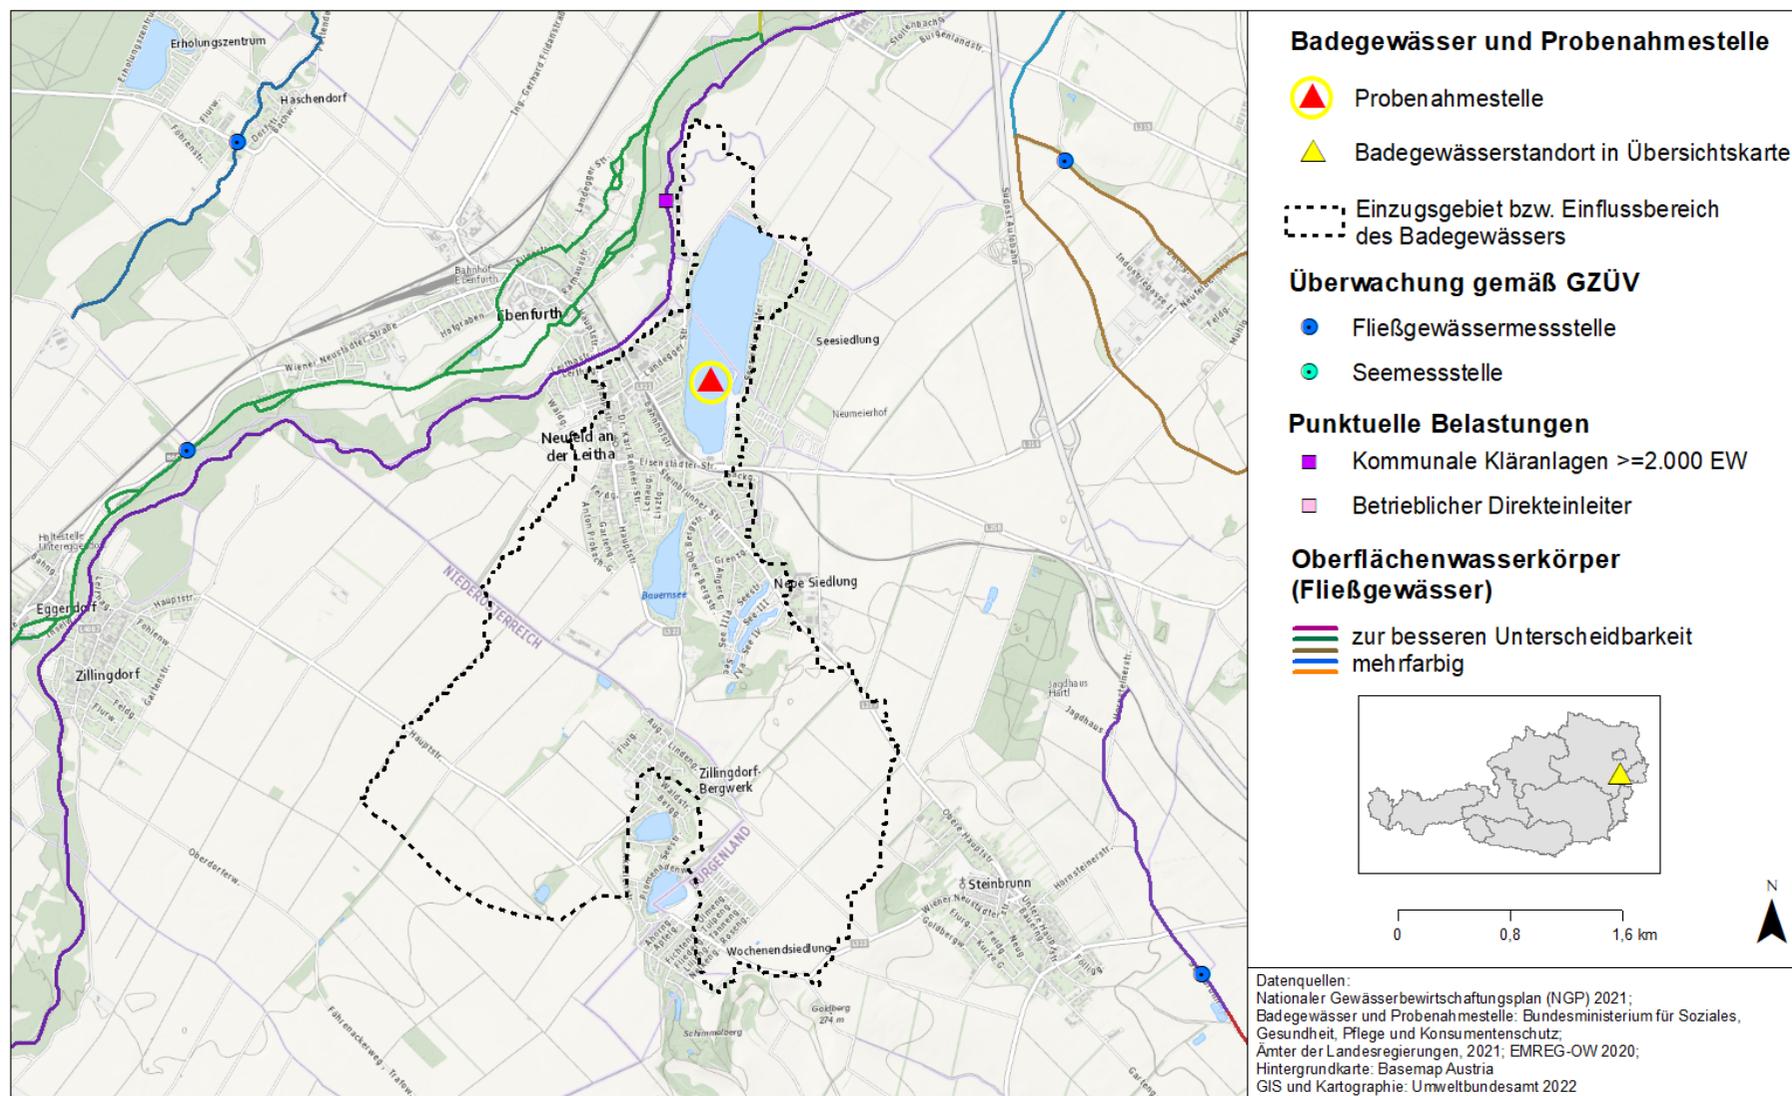
#### Badegewässer Neufelder See AT1120001100040010

Probenahmestelle, Einzugsgebiet/Einflussbereich, Oberflächenwasserkörper, Messnetz und Punktquellen (Einleitpunkte verortet auf Fließgewässer)

Physikalische, geographische und hydrologische Eigenschaften sowie Eigenschaften zur Ermittlung und Bewertung der Verschmutzungsursachen sind nachfolgend in 2 Karten dargestellt. Die nun folgende Karte zeigt Einzugsgebiet bzw. Einflussbereich, Probenahmestelle, Punktquellen und Wasserkörper.

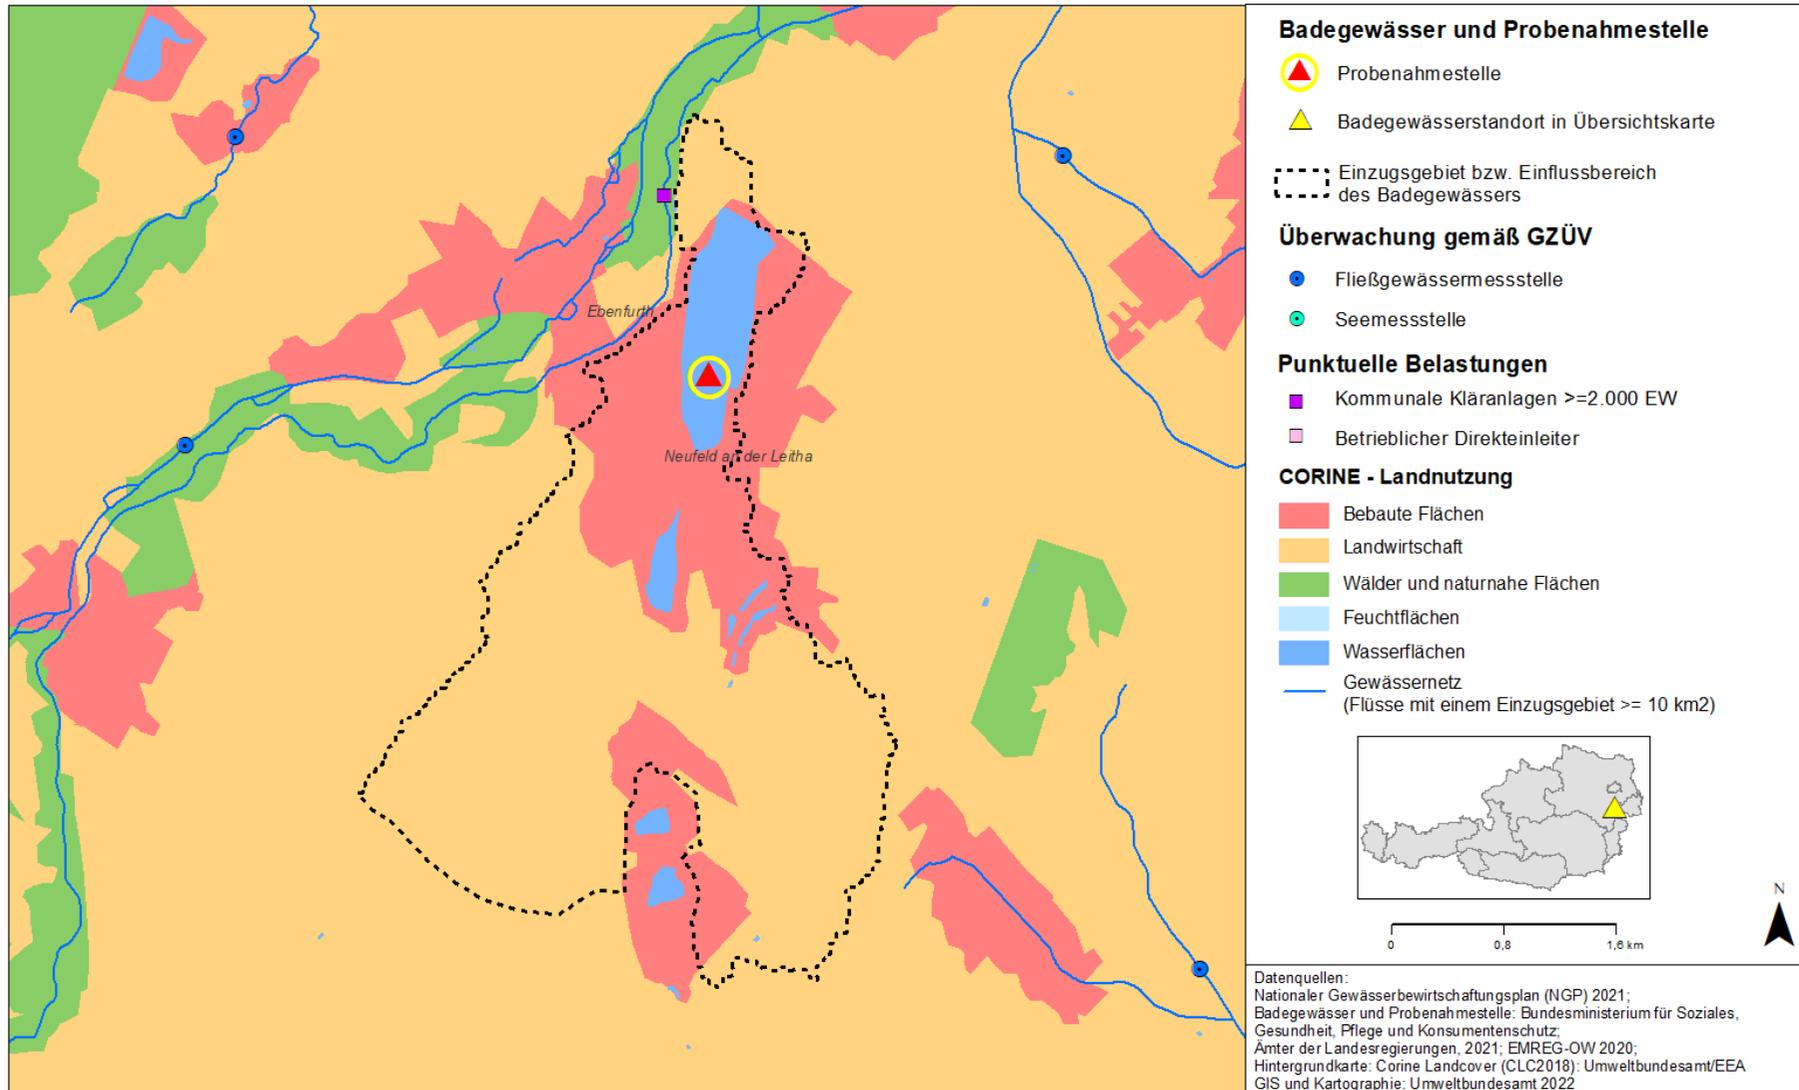
### Badegewässer Neufelder See AT1120001100040010

Die nachstehende Karte zeigt Einzugsgebiet bzw. Einflussbereich, Probenahmestelle, Punktquellen, Oberflächengewässer und Landnutzung.

Probenahmestelle, Einzugsgebiet/Einflussbereich, Landnutzung, Messnetz und Punktquellen (Einleitpunkte verortet auf Fließgewässer)

Die Verteilung der Landnutzung im Einflussbereich des Badegewässers ist die folgende (Auswertung nach CORINE Landcover Level 1):

Bebaute Flächen	Feuchtflächen	Landwirtschaft	Wälder und naturnahe Flächen	Wasserflächen
26,4%	0%	67,1%	0%	6,5%
