### Badegewässerprofil

Ausee 3, Blindenmarkt

AT1210003900040030

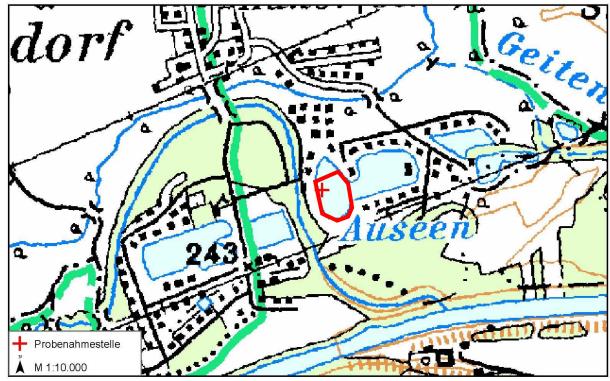
#### 2.26 Lagekarte des Badegewässers

Die nachstehende Lagekarte zeigt das Badegewässer sowie die Probenahmestelle (+) im Maßstab 1:10000. In Österreich erfolgt die Probenahme grundsätzlich im Bereich mit der größten Dichte an badenden Personen. Dieser Bereich ("Badezone") ist in der nachstehenden Karte rot umrandet.

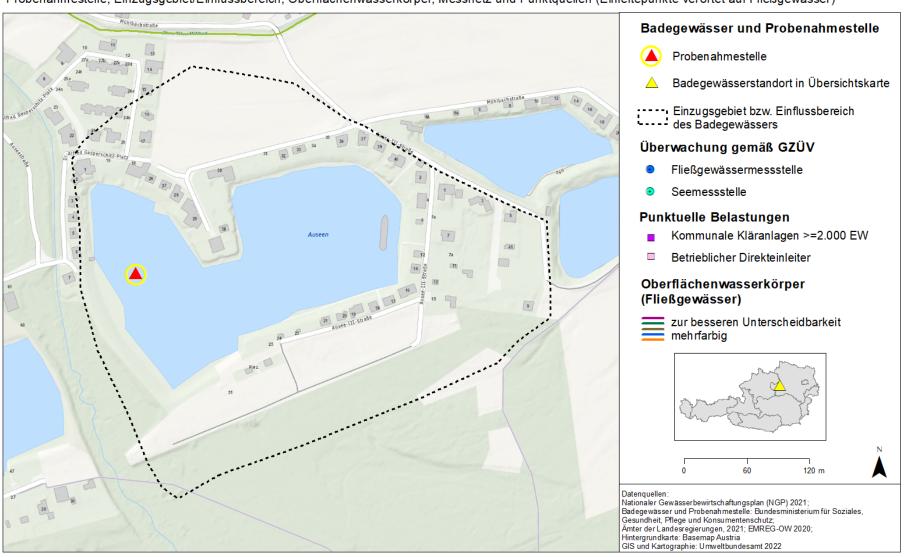
Badegewässer Ausee 3/Blindenmark AT1210003900040030

Probenahmestelle, Einzugsgebiet/Einflussbereich, Oberflächenwasserkörper, Messnetz und Punktquellen (Einleitepunkte verortet auf Fließgewässer)

Physikalische, geographische und hydrologische Eigenschaften sowie Eigenschaften zur Ermittlung und Bewertung der Verschmutzungsursachen sind nachfolgend in 2 Karten dargestellt. Die nun folgende Karte zeigt Einzugsgebiet bzw. Einflussbereich, Probenahmestelle, Punktquellen und Wasserkörper.

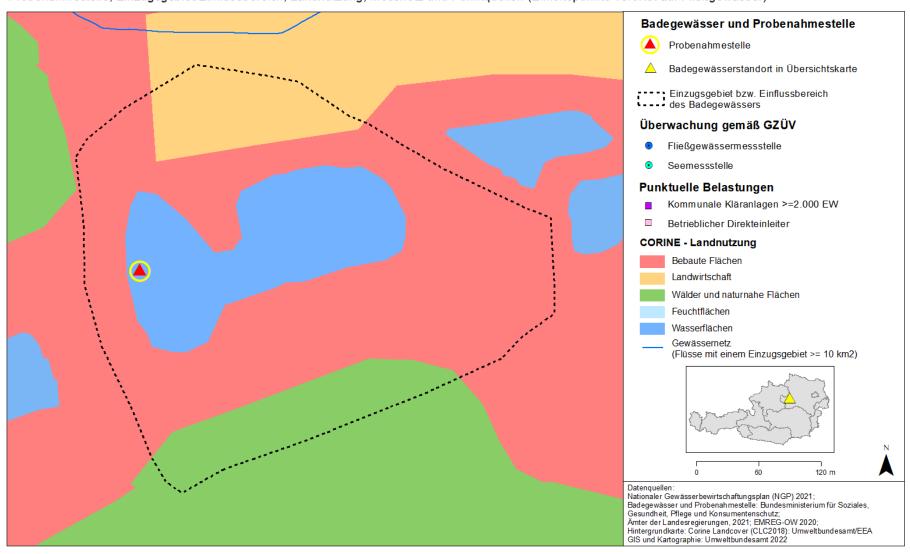
Die nachstehende Karte zeigt Einzugsgebiet bzw. Einflussbereich, Probenahmestelle, Punktquellen, Oberflächengewässer und Landnutzung. **Badegewässer** Ausee 3/Blindenmark AT1210003900040030

Probenahmestelle, Einzugsgebiet/Einflussbereich, Landnutzung, Messnetz und Punktquellen (Einleitepunkte verortet auf Fließgewässer)
