# Badegewässerprofil

## Badeteich, Horn

AT1240003000120010

Erscheinungsjahr 2023

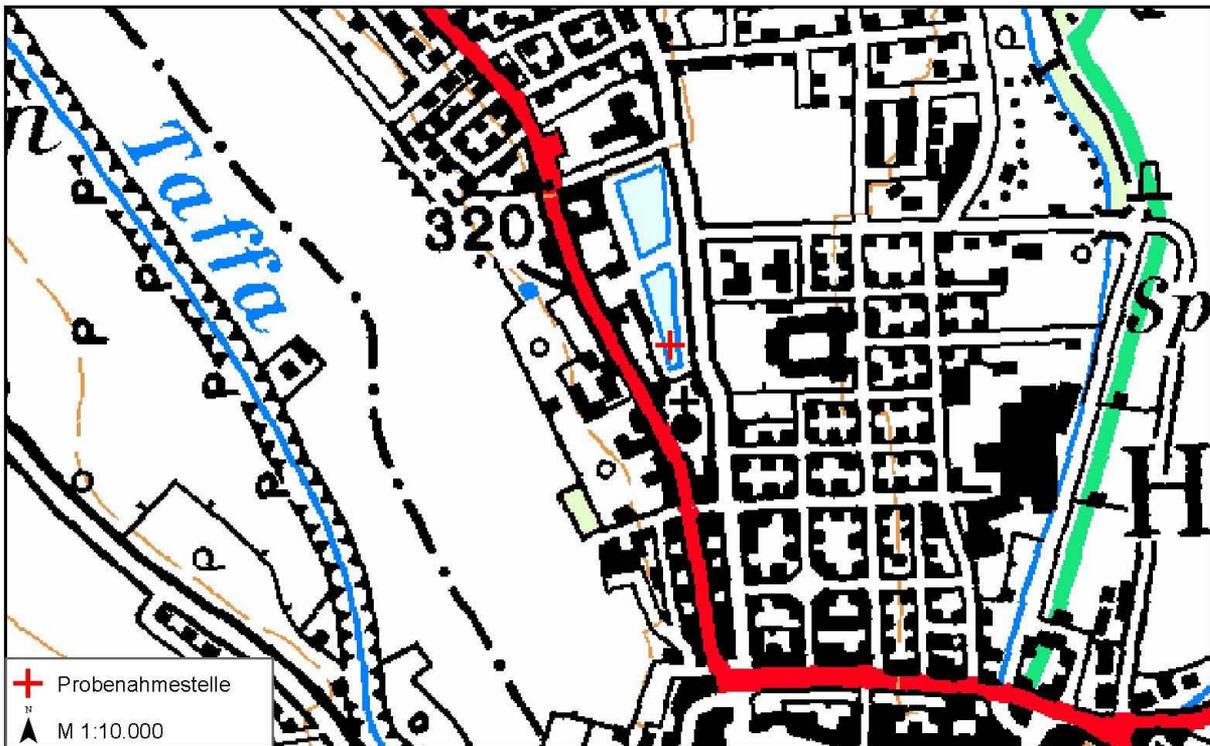
## 2.26 Lagekarte des Badegewässers

Die nachstehende Lagekarte zeigt das Badegewässer sowie die Probenahmestelle (+) im Maßstab 1:10000. In Österreich erfolgt die Probenahme grundsätzlich im Bereich mit der größten Dichte an badenden Personen. Dieser Bereich („Badezone“) ist in der nachstehenden Karte rot umrandet.

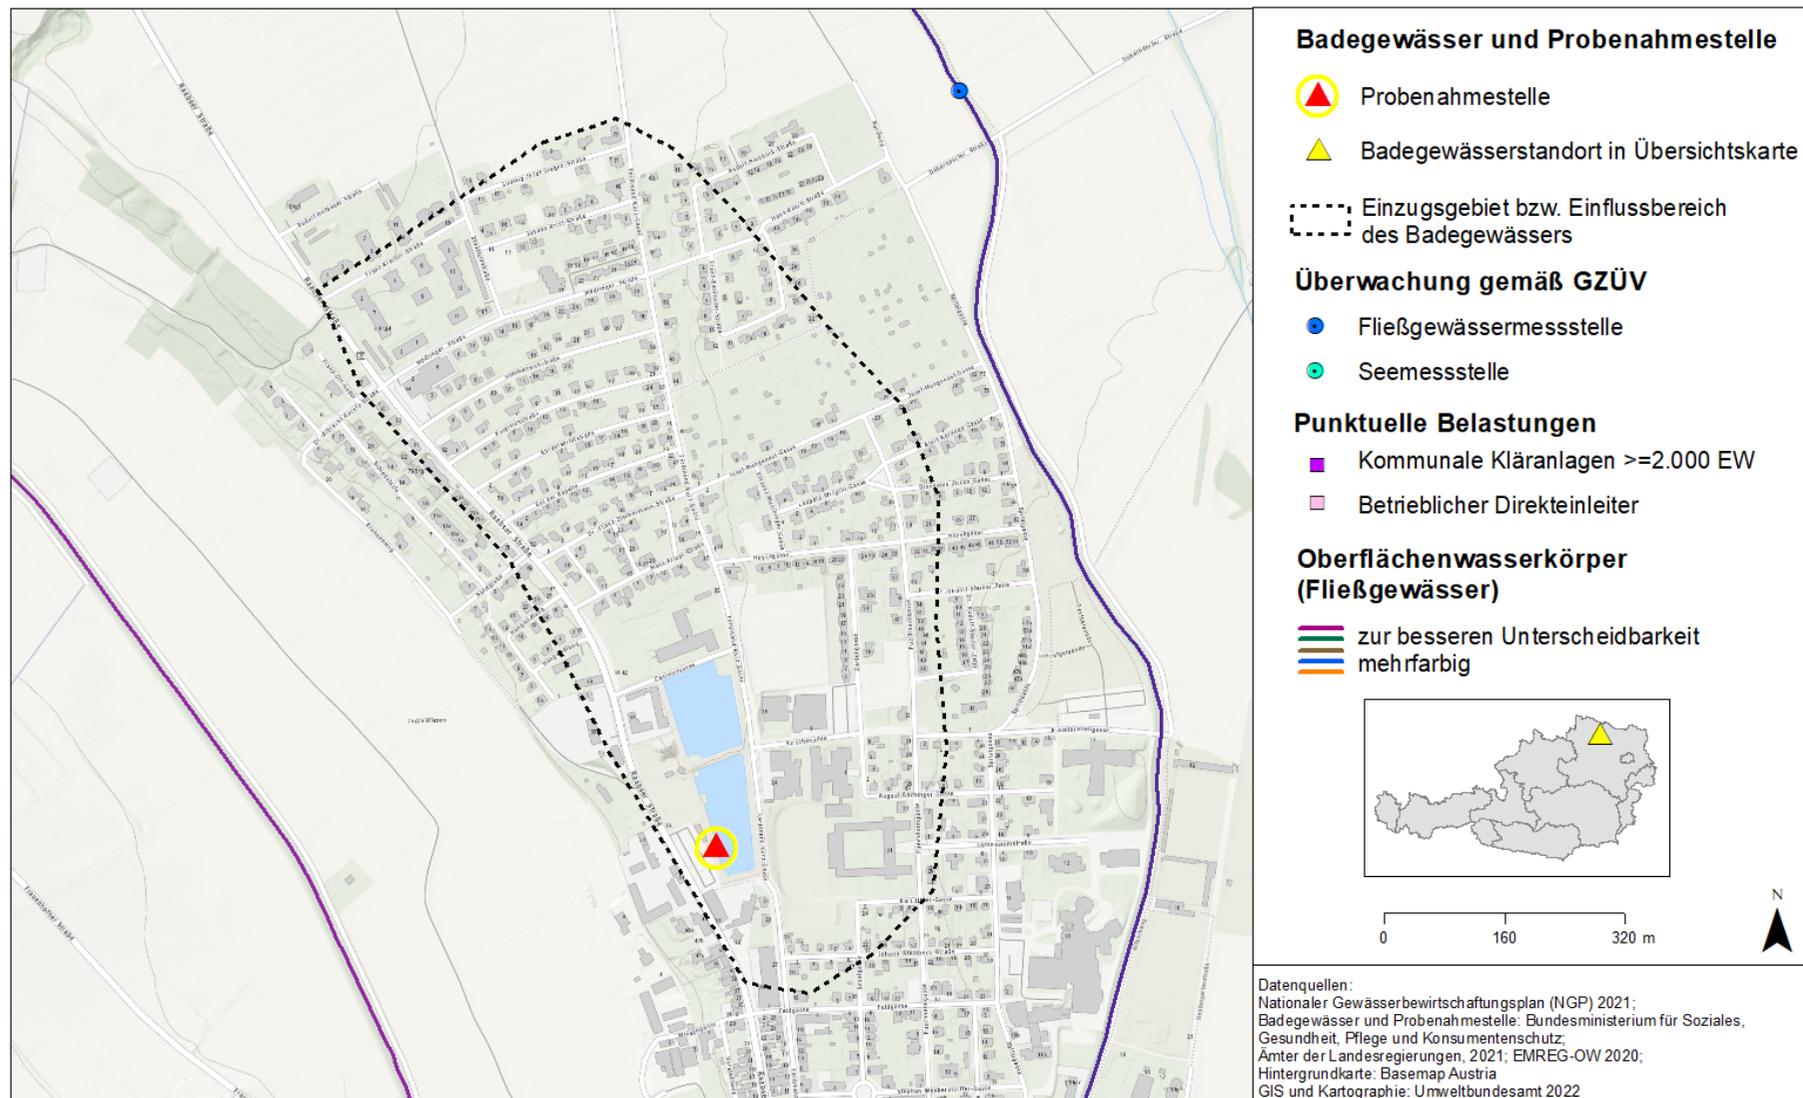
#### **Badegewässer** Badeteich Horn AT1240003000120010

Probenahmestelle, Einzugsgebiet/Einflussbereich, Oberflächenwasserkörper, Messnetz und Punktquellen (Einleitpunkte verortet auf Fließgewässer)

Physikalische, geographische und hydrologische Eigenschaften sowie Eigenschaften zur Ermittlung und Bewertung der Verschmutzungsursachen sind nachfolgend in 2 Karten dargestellt. Die nun folgende Karte zeigt Einzugsgebiet bzw. Einflussbereich, Probenahmestelle, Punktquellen und Wasserkörper.

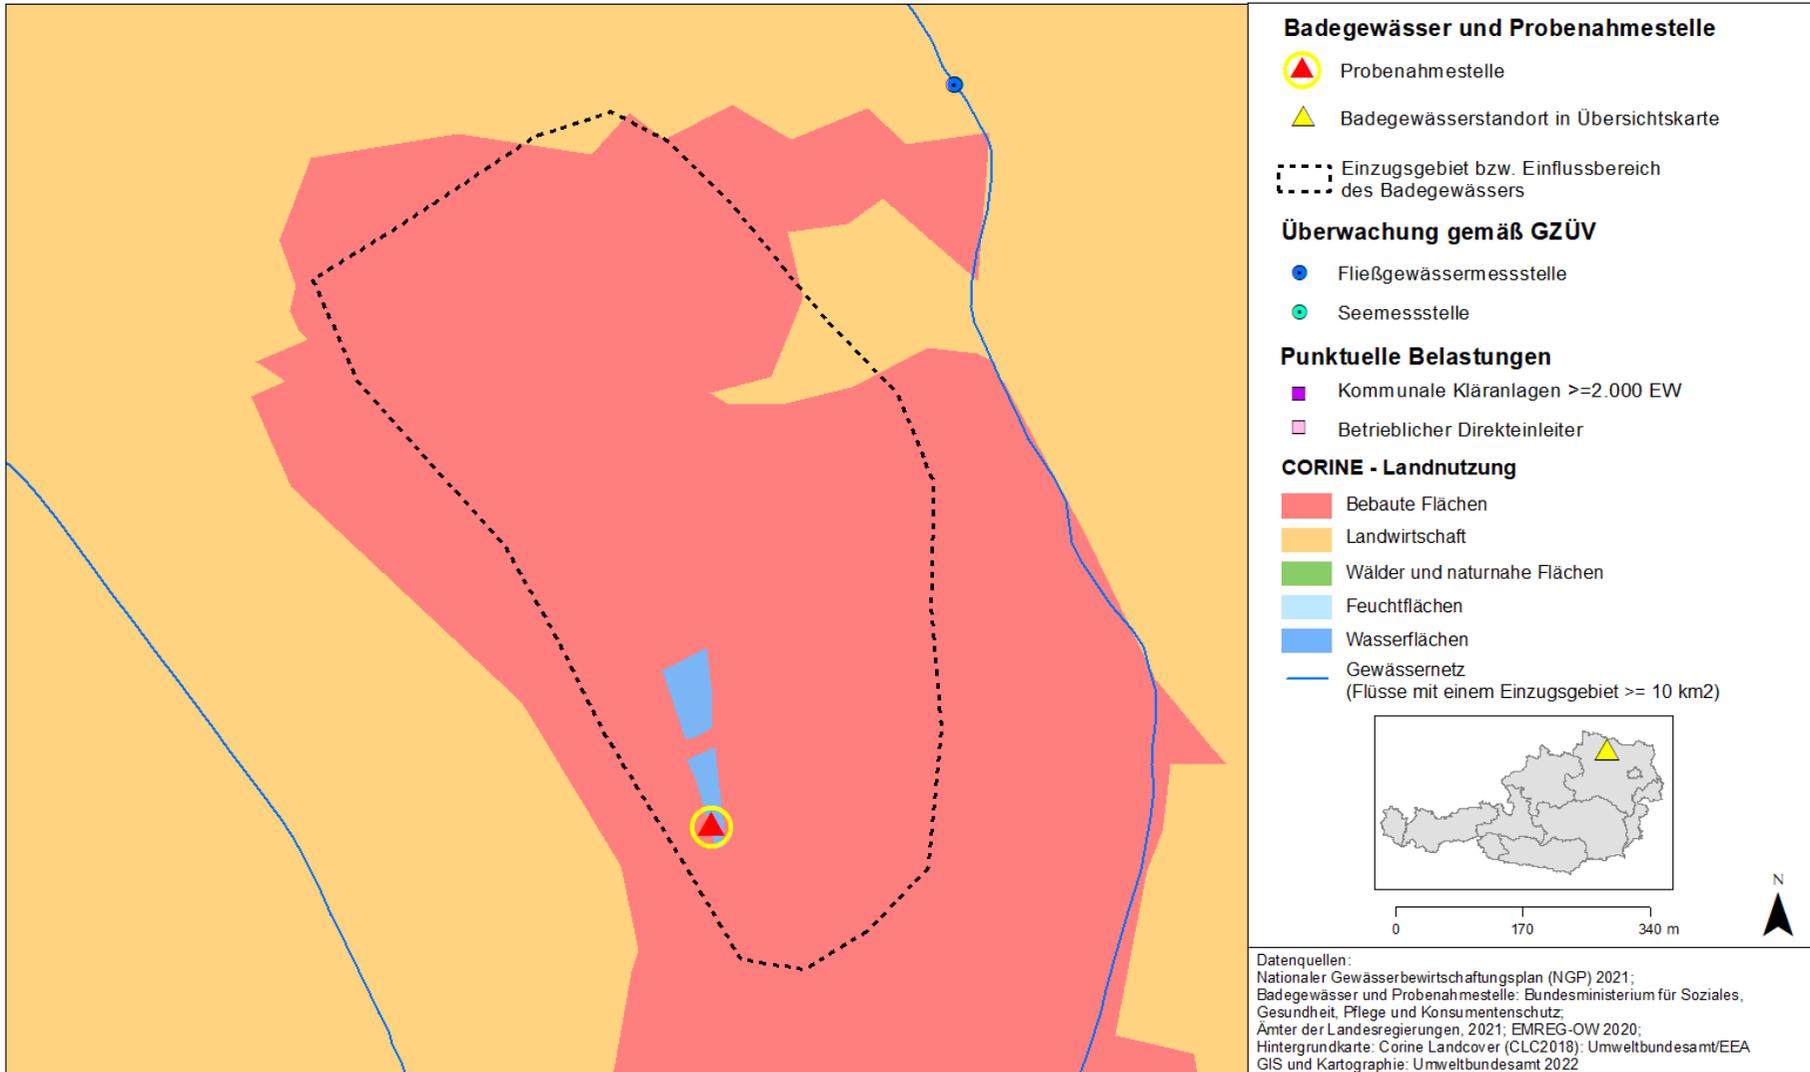
# Badegewässer Badeteich Horn AT1240003000120010

Die nachstehende Karte zeigt Einzugsgebiet bzw. Einflussbereich, Probenahmestelle, Punktquellen, Oberflächengewässer und Landnutzung.

Probenahmestelle, Einzugsgebiet/Einflussbereich, Landnutzung, Messnetz und Punktquellen (Einleitpunkte verortet auf Fließgewässer)
