# Badegewässerprofil

Badeteich, Gerasdorf

AT1260008400100010

erstellt gemäß Bäderhygienegesetz (BHygG), BGBl. Nr. 254/1976 zuletzt geändert durch BGBl. I Nr. 42/2012

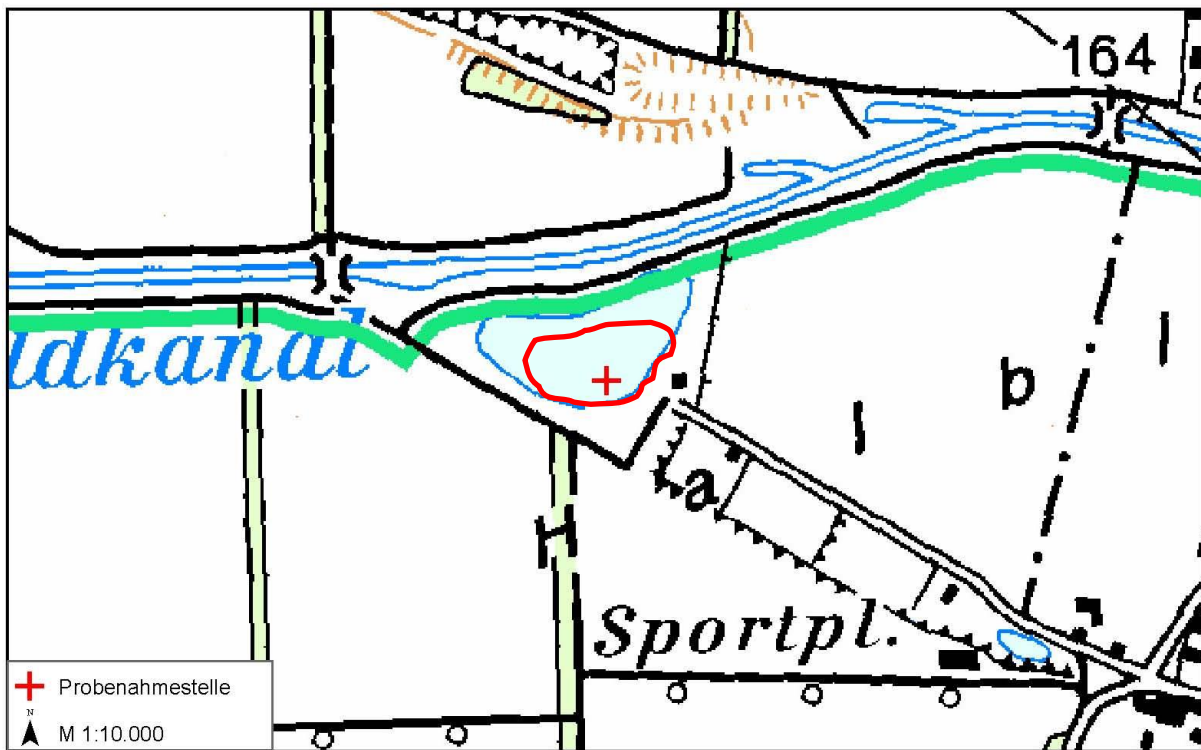
## 2.26 Lagekarte des Badegewässers

Die nachstehende Lagekarte zeigt das Badegewässer sowie die Probenahmestelle (+) im Maßstab 1:10000. In Österreich erfolgt die Probenahme grundsätzlich im Bereich mit der größten Dichte an badenden Personen. Dieser Bereich („Badezone“) ist in der nachstehenden Karte rot umrandet.

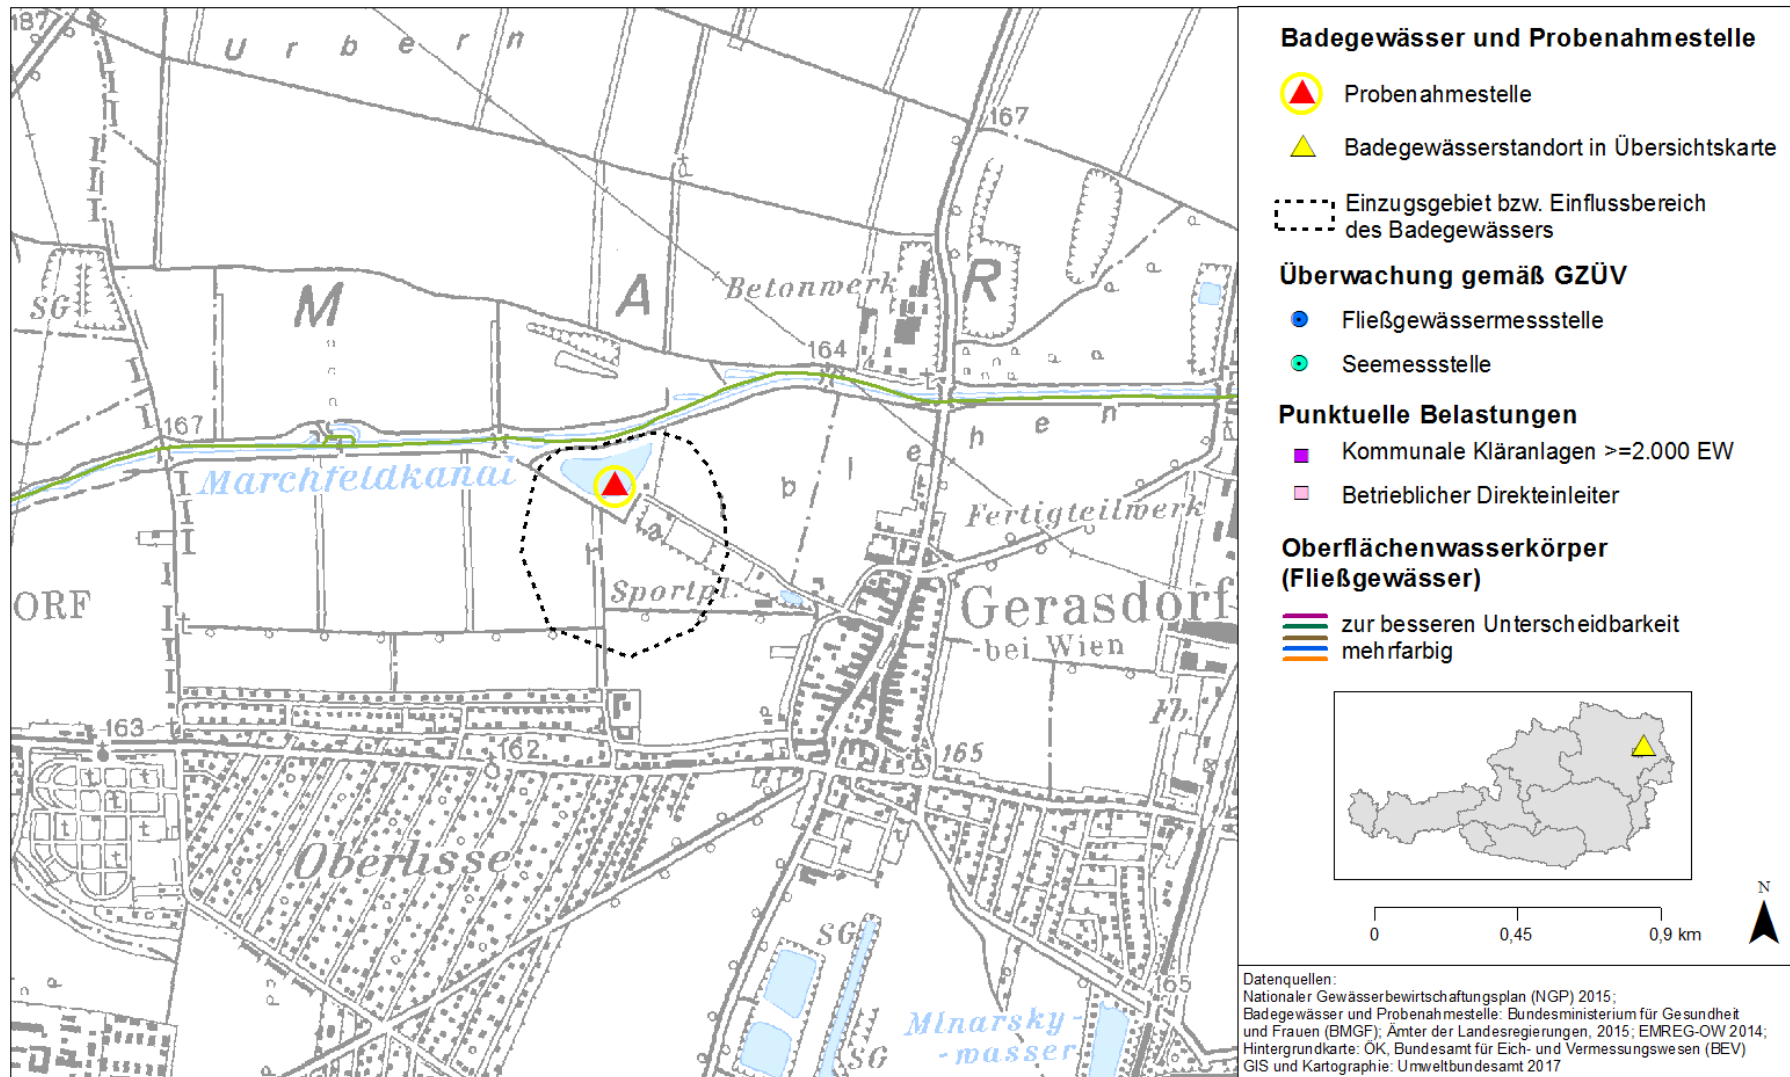
#### Badegewässer Badeteich Gerasdorf AT1260008400100010

Physikalische, geographische und hydrologische Eigenschaften sowie Eigenschaften zur Ermittlung und Bewertung der Verschmutzungsursachen sind nachfolgend in 2 Karten dargestellt. Die nun folgende Karte zeigt Einzugsgebiet bzw. Einflussbereich, Probenahmestelle, Punktquellen und Wasserkörper.

Probenahmestelle, Einzugsgebiet/Einflussbereich, Oberflächenwasserkörper, Messnetz und Punktquellen (Einleitpunkte verortet auf Fließgewässer)

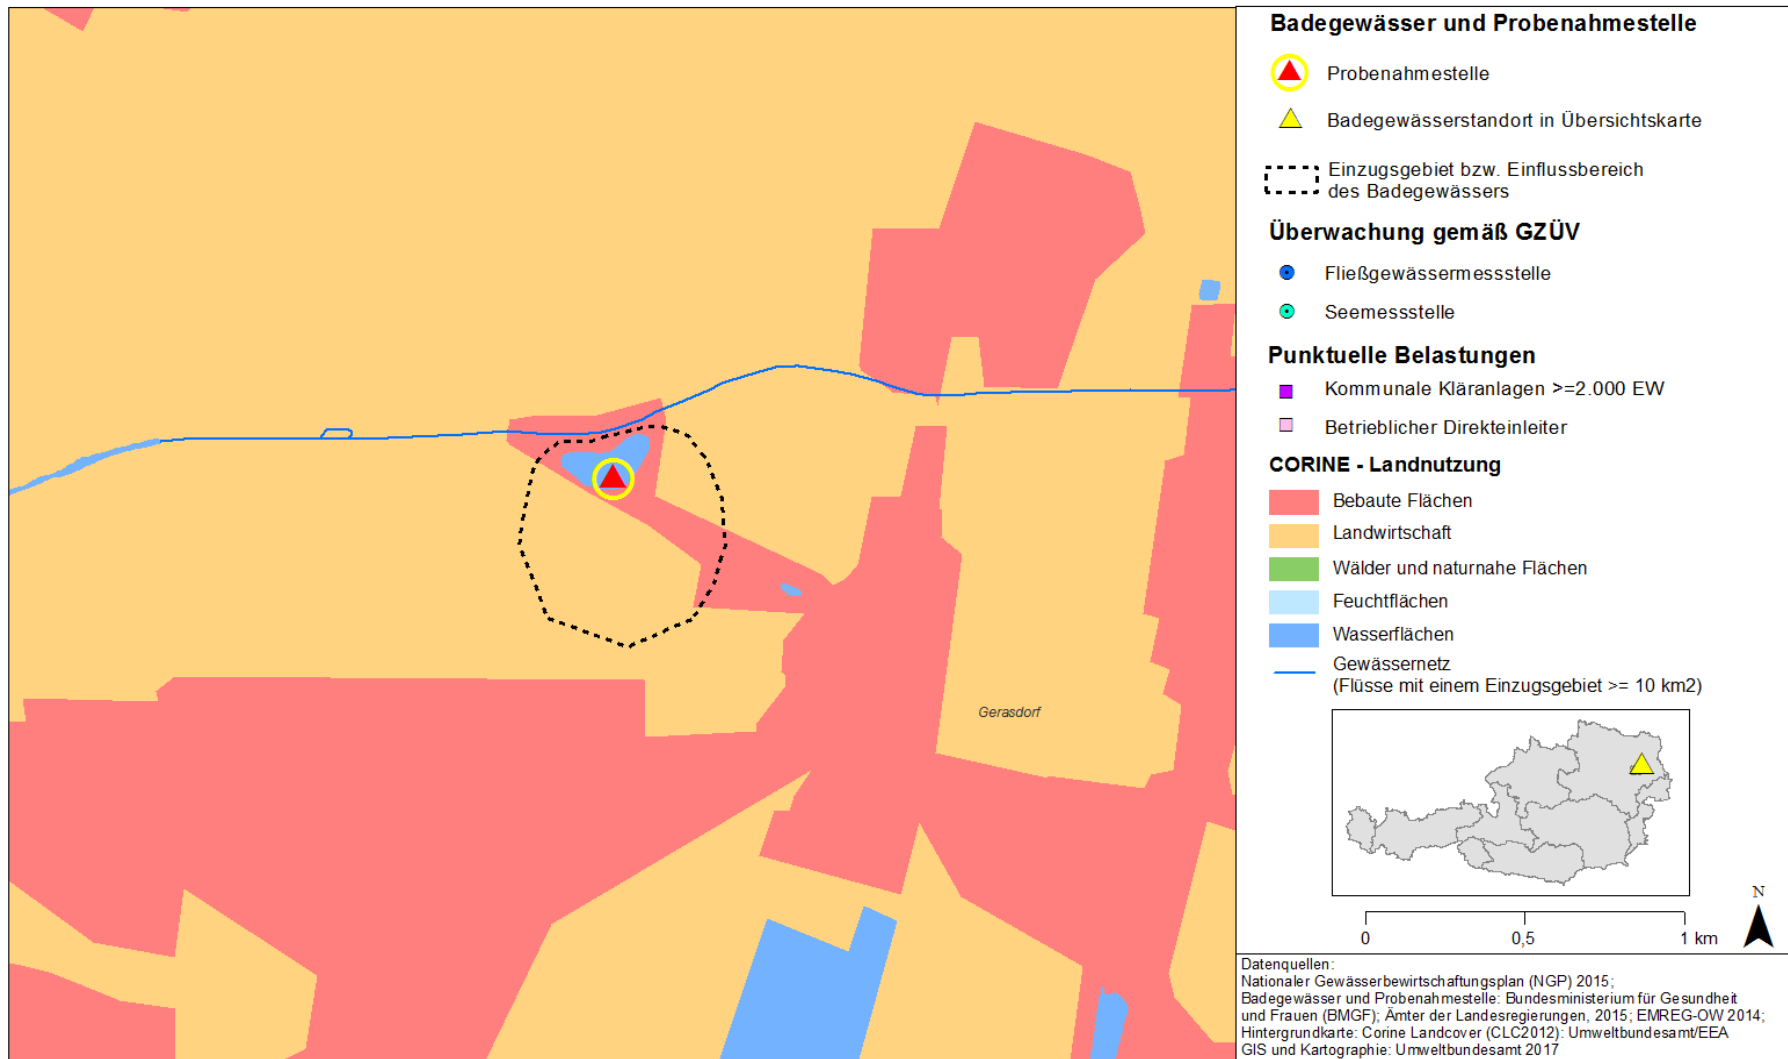
### Badegewässer Badeteich Gerasdorf AT1260008400100010

Die nachstehende Karte zeigt Einzugsgebiet bzw. Einflussbereich, Probenahmestelle, Punktquellen, Oberflächengewässer und Landnutzung.

Probenahmestelle, Einzugsgebiet/Einflussbereich, Landnutzung, Messnetz und Punktquellen (Einleitpunkte verortet auf Fließgewässer)

Die Verteilung der Landnutzung im Einflussbereich des Badegewässers ist die folgende (Auswertung nach CORINE Landcover Level 1):

Bebaute Flächen	Feuchtfächen	Landwirtschaft	Wälder und naturnahe Flächen	Wasserflächen
29,7%	0%	70,3%	0%	0%
