# Badegewässerprofil

Neue Donau, stromauf Wehr 2

AT1300002200020120

erstellt gemäß Bäderhygienegesetz (BHygG), BGBl. Nr. 254/1976 zuletzt geändert durch BGBl. I Nr. 42/2012

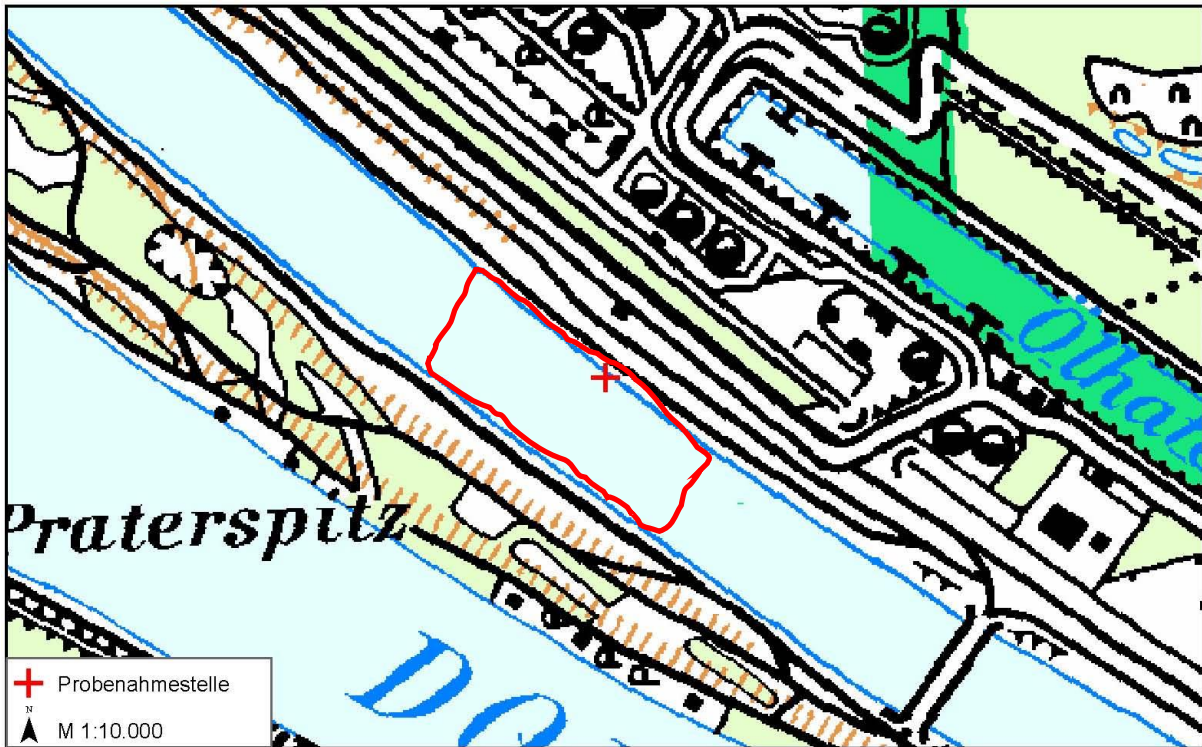
## 2.26 Lagekarte des Badegewässers

Die nachstehende Lagekarte zeigt das Badegewässer sowie die Probenahmestelle (+) im Maßstab 1:10000. In Österreich erfolgt die Probenahme grundsätzlich im Bereich mit der größten Dichte an badenden Personen. Dieser Bereich („Badezone“) ist in der nachstehenden Karte rot umrandet.
