# Badegewässerprofil

## Heratingersee, lbm

AT3110000600170010

Erscheinungsjahr 2024

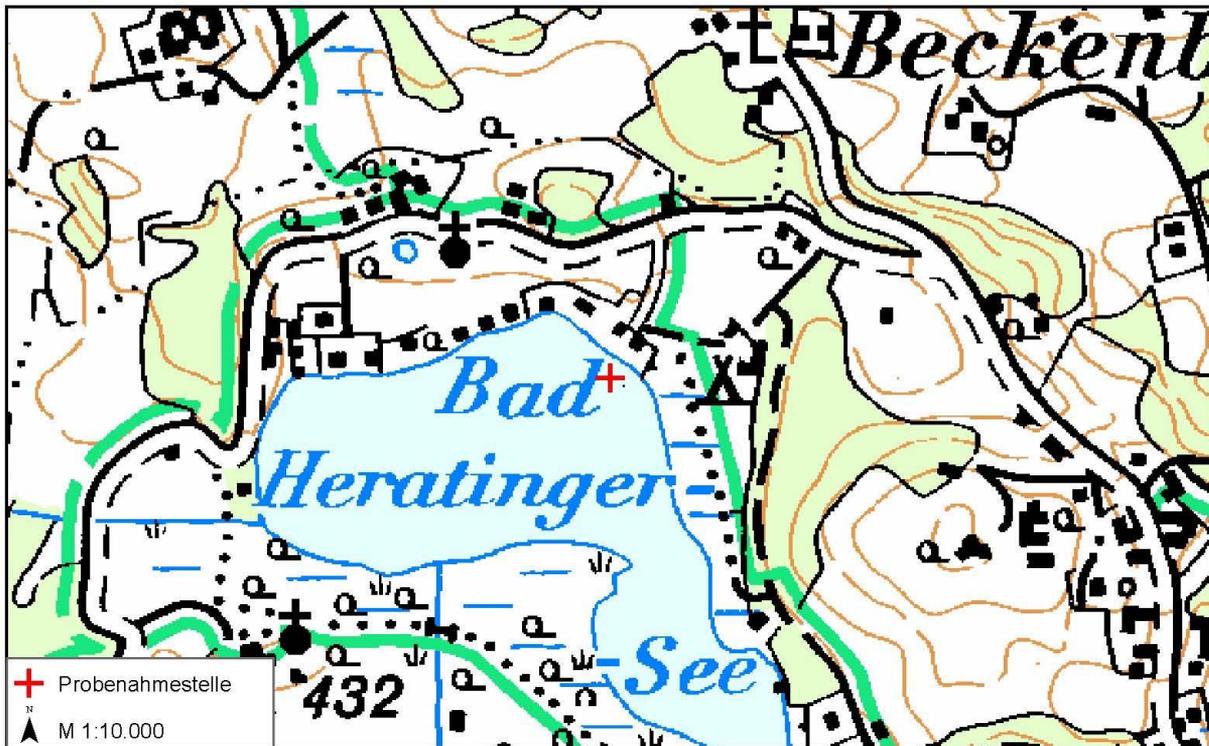
## 2.26 Lagekarte des Badegewässers

Die nachstehende Lagekarte zeigt das Badegewässer sowie die Probenahmestelle (+) im Maßstab 1:10000. In Österreich erfolgt die Probenahme grundsätzlich im Bereich mit der größten Dichte an badenden Personen. Dieser Bereich („Badezone“) ist in der nachstehenden Karte rot umrandet.
