Badegewässerprofil

Klaffer Badesee

AT3130006800030010

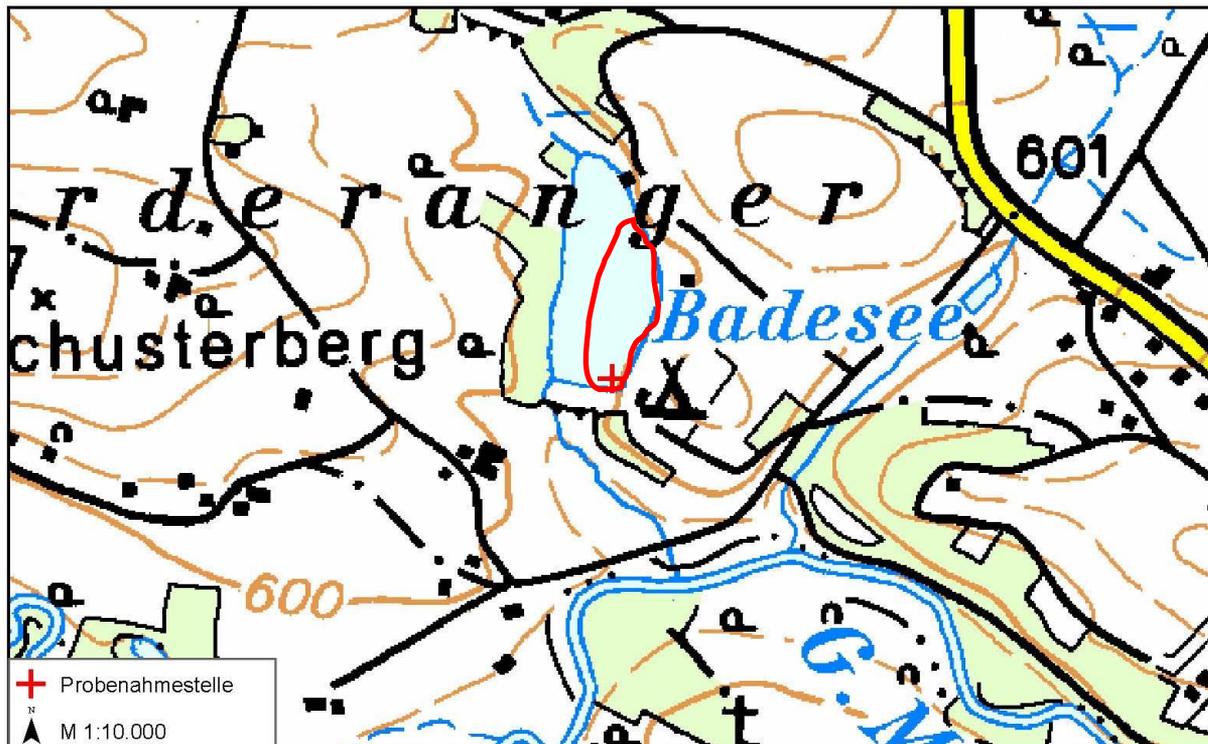
2.26 Lagekarte des Badegewässers

Die nachstehende Lagekarte zeigt das Badegewässer sowie die Probenahmestelle (+) im Maßstab 1:10000. In Österreich erfolgt die Probenahme grundsätzlich im Bereich mit der größten Dichte an badenden Personen. Dieser Bereich („Badezone“) ist in der nachstehenden Karte rot umrandet.

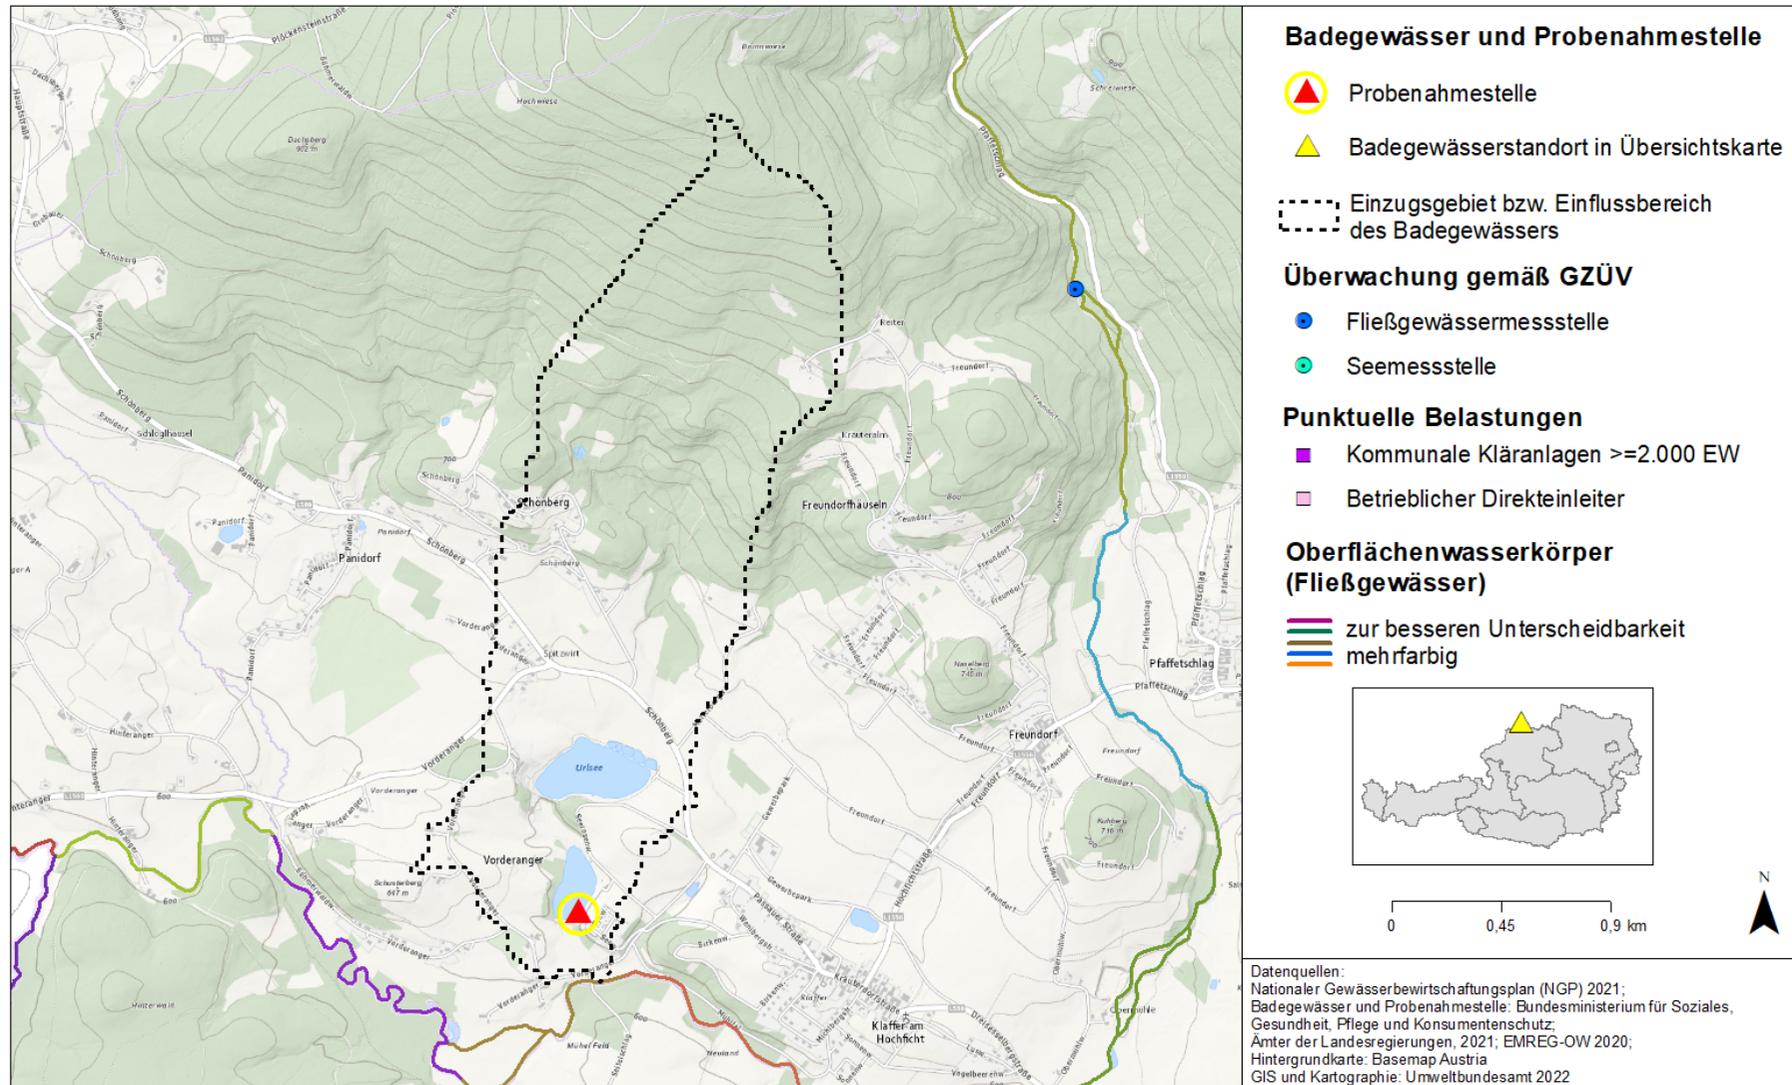
Badegewässer Badesee Klaffer, Klaffer AT3130006800030010

Physikalische, geographische und hydrologische Eigenschaften sowie Eigenschaften zur Ermittlung und Bewertung der Verschmutzungsursachen sind nachfolgend in 2 Karten dargestellt. Die nun folgende Karte zeigt Einzugsgebiet bzw. Einflussbereich, Probenahmestelle, Punktquellen und Wasserkörper.

Probenahmestelle, Einzugsgebiet/Einflussbereich, Oberflächenwasserkörper, Messnetz und Punktquellen (Einleitpunkte verortet auf Fließgewässer)

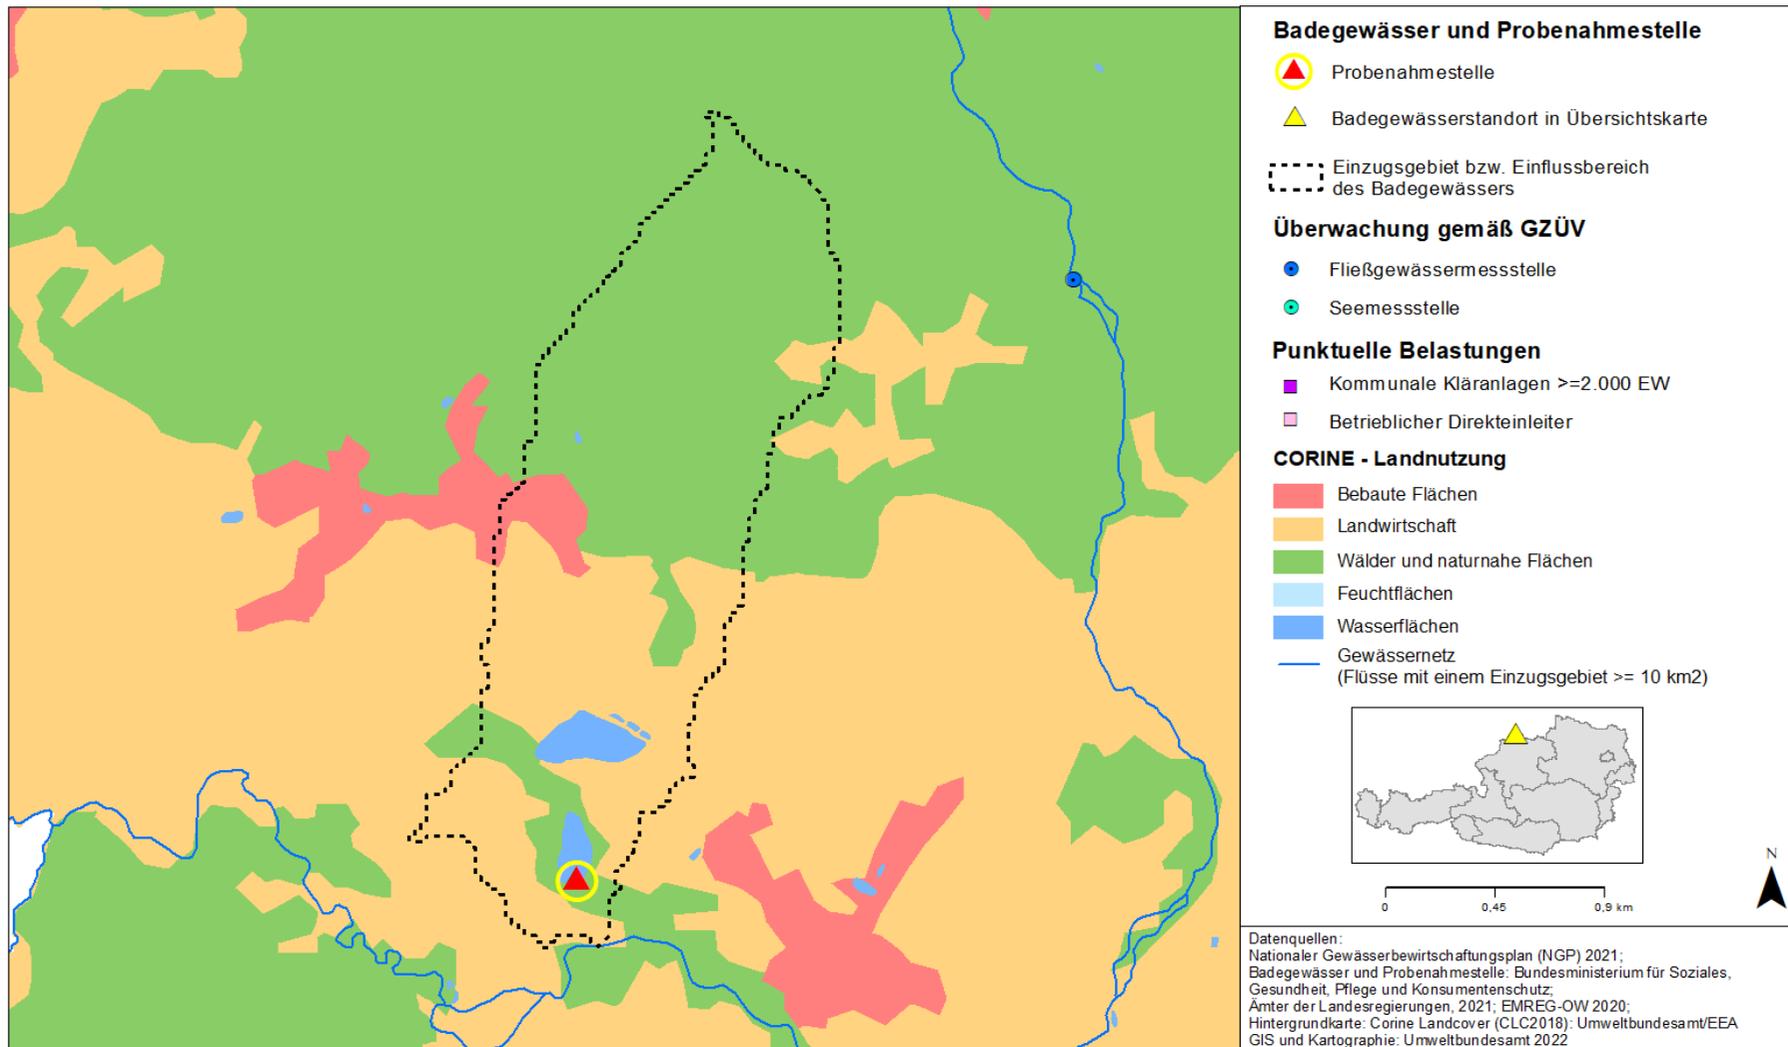
Badegewässer Badeseesee Klaffer, Klaffer AT3130006800030010

Die nachstehende Karte zeigt Einzugsgebiet bzw. Einflussbereich, Probenahmestelle, Punktquellen, Oberflächengewässer und Landnutzung.

Probenahmestelle, Einzugsgebiet/Einflussbereich, Landnutzung, Messnetz und Punktquellen (Einleitpunkte verortet auf Fließgewässer)
