Badegewässerprofil

Attersee, Weißenbach

AT3150006000010010

erstellt gemäß Bäderhygienegesetz (BHygG), BGBl. Nr. 254/1976 zuletzt geändert durch BGBl. I Nr. 42/2012

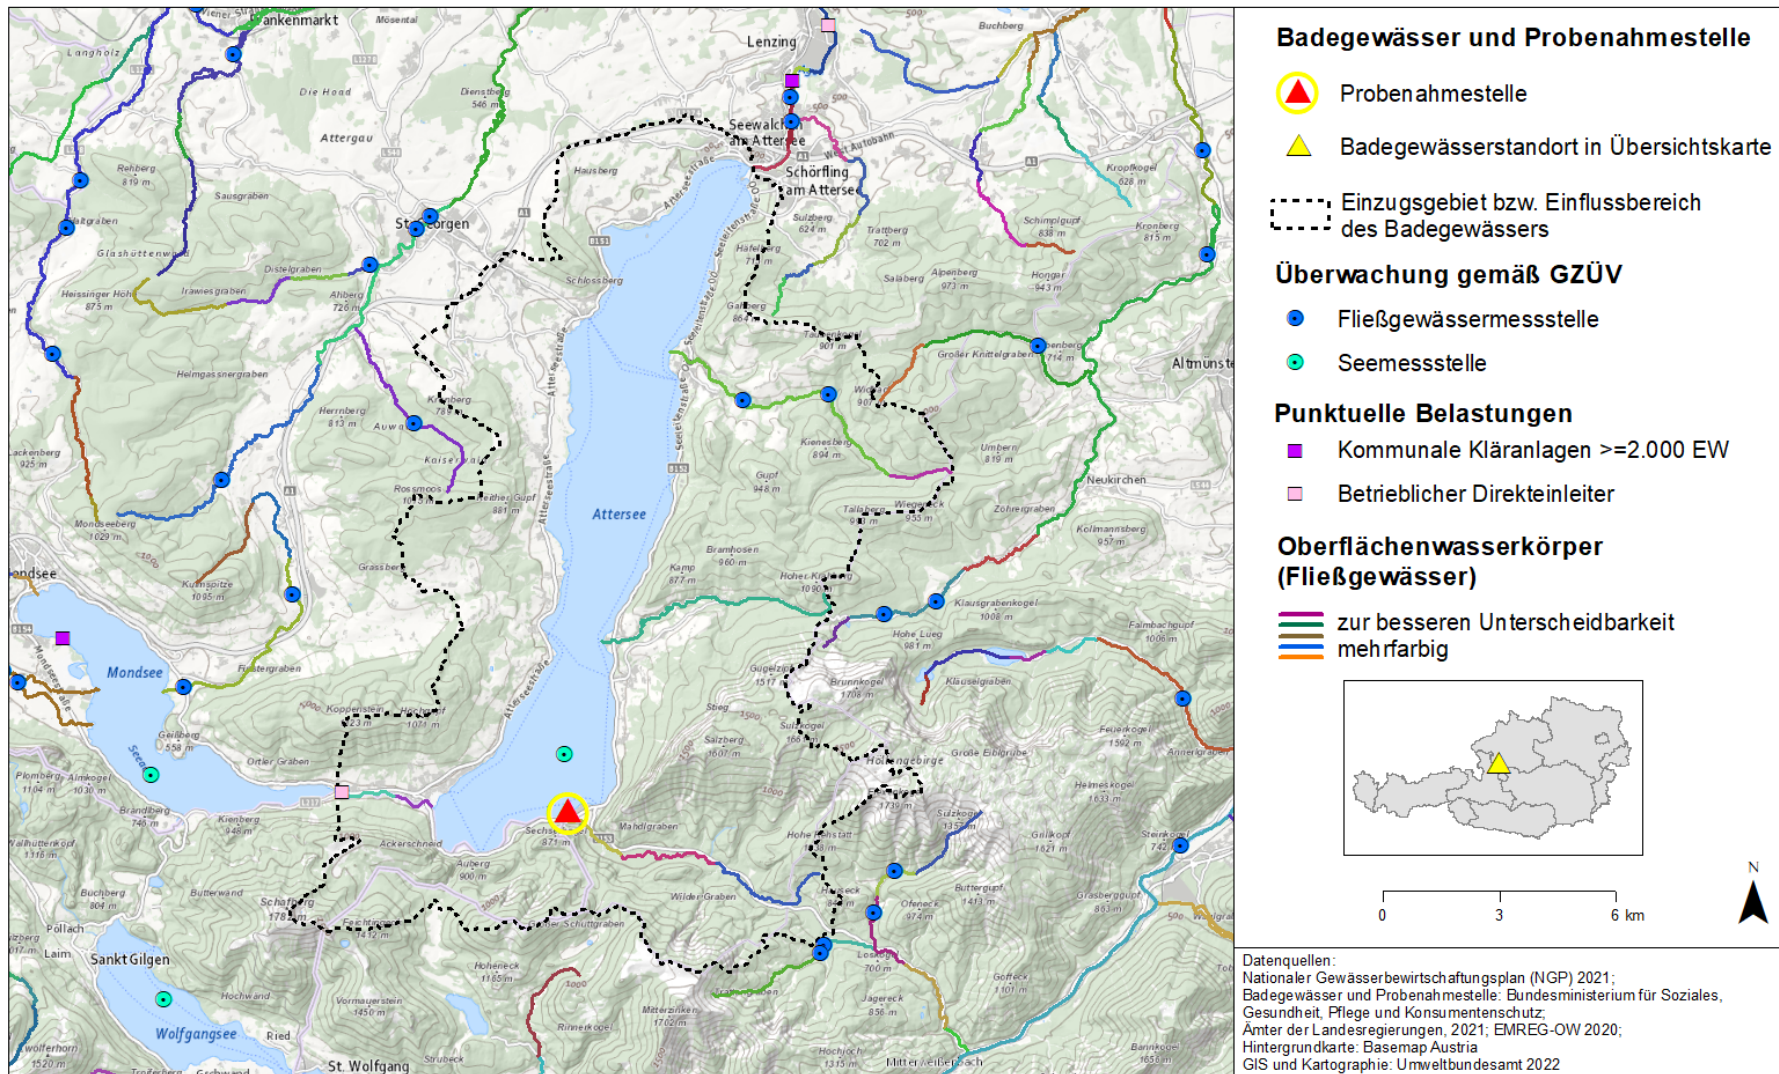
Badegewässer Attersee-S, Weißenbach (Eurocamp) AT3150006000010010

Physikalische, geographische und hydrologische Eigenschaften sowie Eigenschaften zur Ermittlung und Bewertung der Verschmutzungsursachen sind nachfolgend in 2 Karten dargestellt. Die nun folgende Karte zeigt Einzugsgebiet bzw. Einflussbereich, Probenahmestelle, Punktquellen und Wasserkörper.

Probenahmestelle, Einzugsgebiet/Einflussbereich, Oberflächenwasserkörper, Messnetz und Punktquellen (Einleitpunkte verortet auf Fließgewässer)

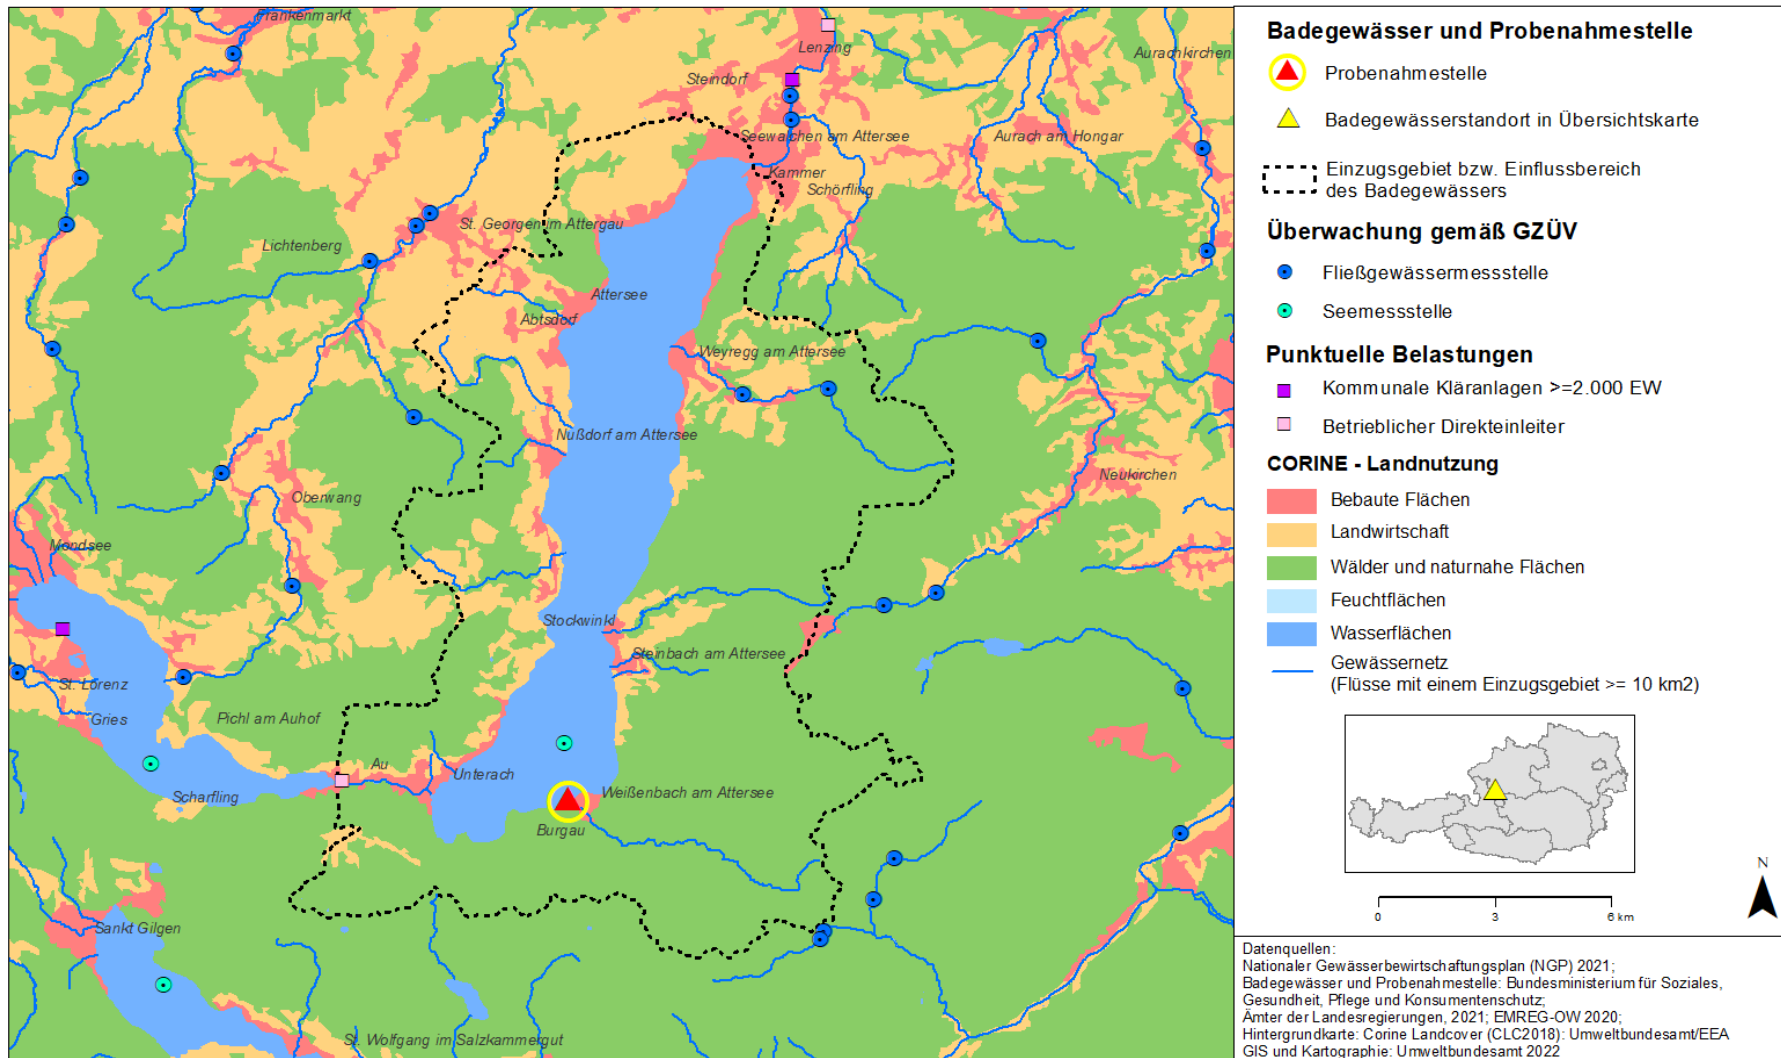
Badegewässer Attersee-S, Weißenbach (Eurocamp) AT3150006000010010

Die nachstehende Karte zeigt Einzugsgebiet bzw. Einflussbereich, Probenahmestelle, Punktquellen, Oberflächengewässer und Landnutzung.

Probenahmestelle, Einzugsgebiet/Einflussbereich, Landnutzung, Messnetz und Punktquellen (Einleitpunkte verortet auf Fließgewässer)
