Badegewässerprofil

Prebersee, Tamsweg

AT3210001000170010

erstellt gemäß Bäderhygienegesetz (BHygG), BGBl. Nr. 254/1976 zuletzt geändert durch BGBl. I Nr. 42/2012

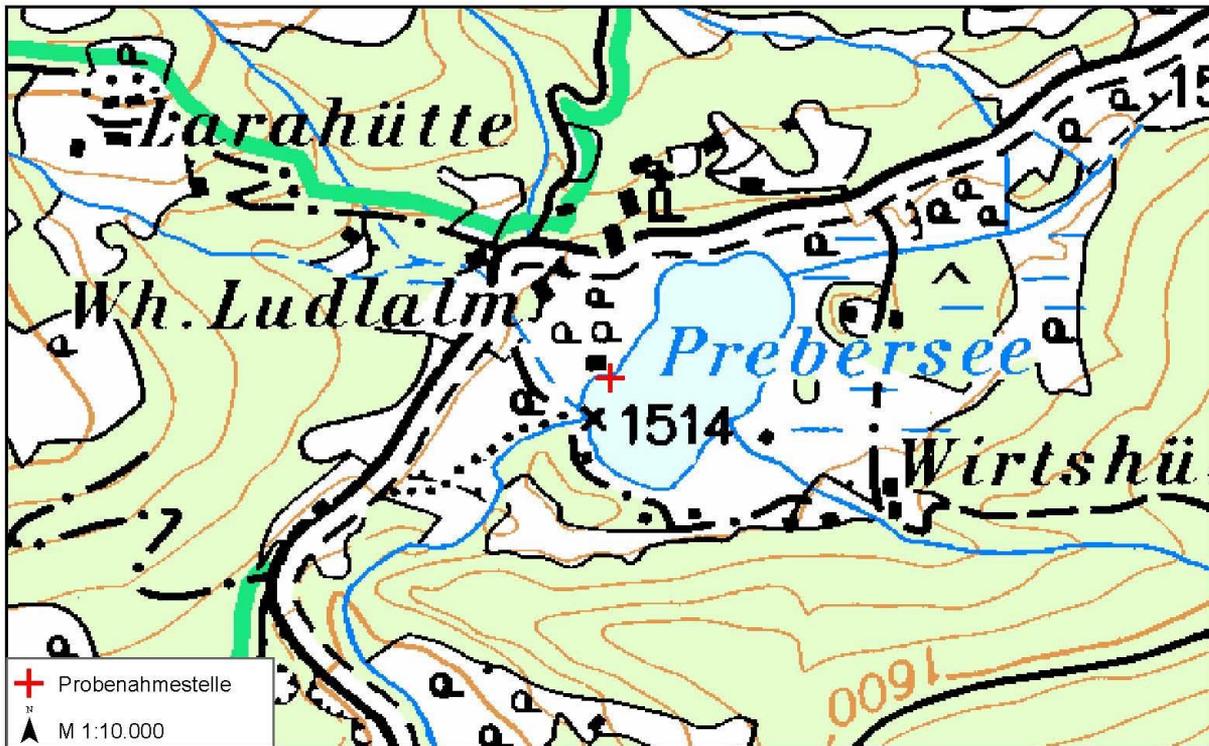
2.26 Lagekarte des Badegewässers

Die nachstehende Lagekarte zeigt das Badegewässer sowie die Probenahmestelle (+) im Maßstab 1:10000.

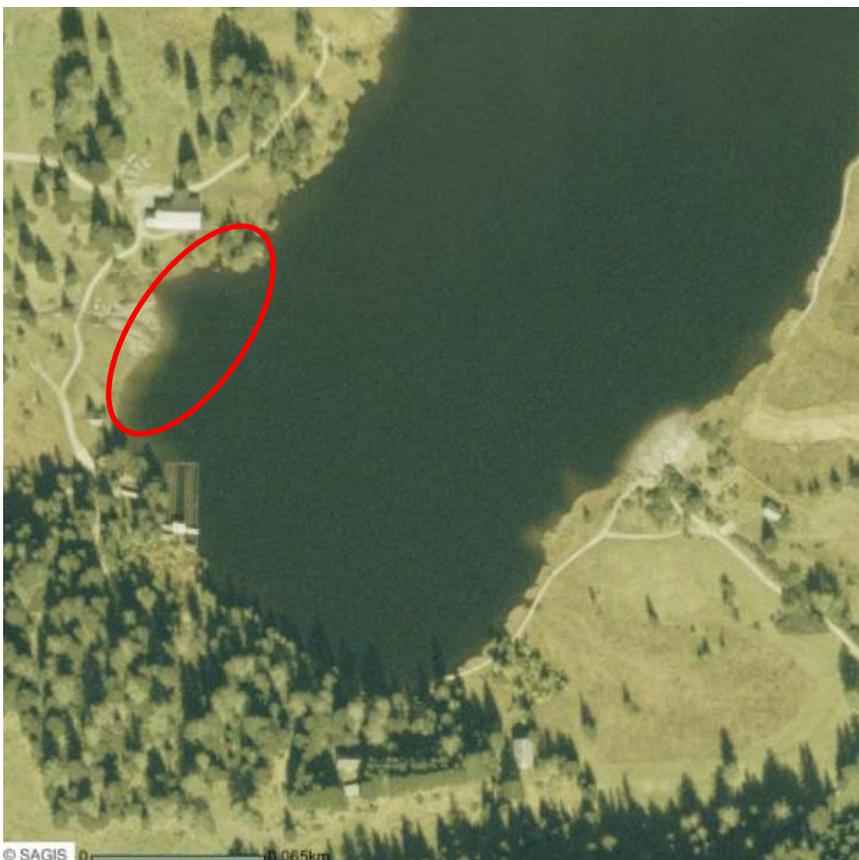
In Österreich erfolgt die Probenahme grundsätzlich im Bereich mit der größten Dichte an badenden Personen. Dieser Bereich („Badezone“) ist in der nachstehenden Abbildung rot umrandet.

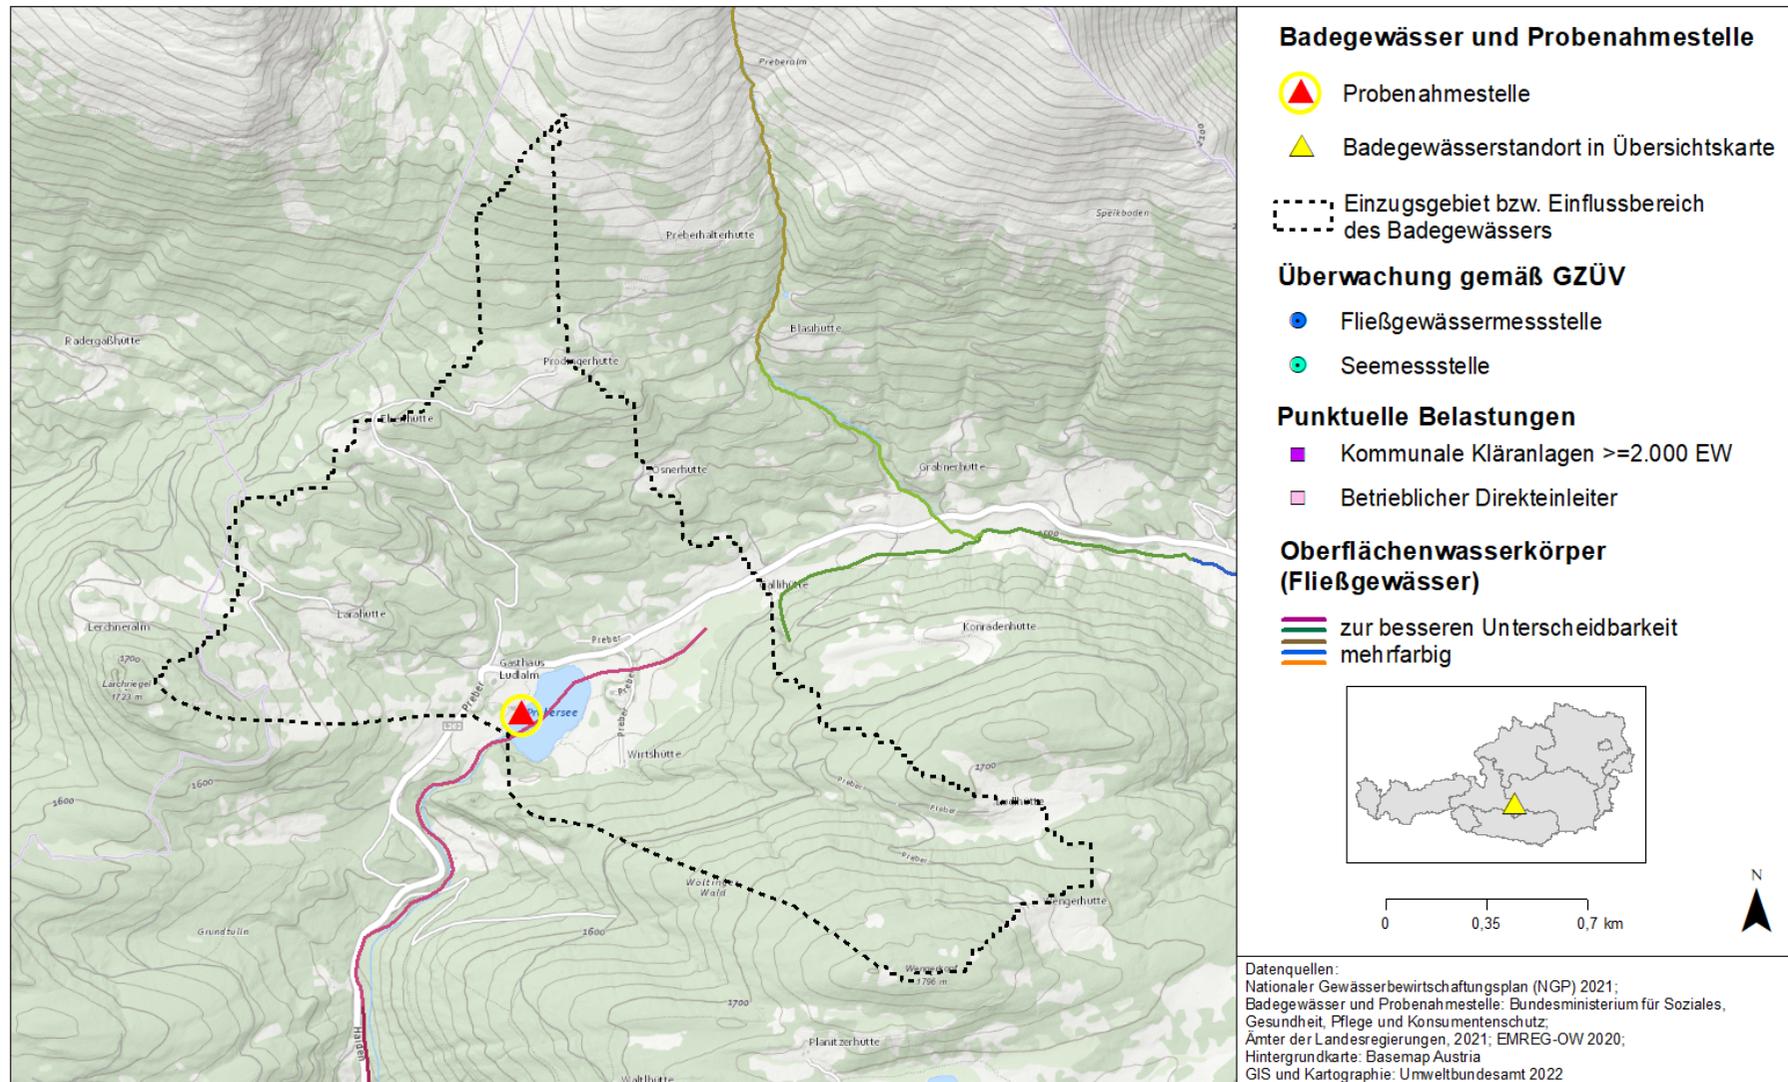
Badegewässer Prebersee, Tamsweg AT3210001000170010

Probenahmestelle, Einzugsgebiet/Einflussbereich, Oberflächenwasserkörper, Messnetz und Punktquellen (Einleitpunkte verortet auf Fließgewässer)

Physikalische, geographische und hydrologische Eigenschaften sowie Eigenschaften zur Ermittlung und Bewertung der Verschmutzungsursachen sind nachfolgend in 2 Karten dargestellt. Die nun folgende Karte zeigt Einzugsgebiet bzw. Einflussbereich, Probenahmestelle, Punktquellen und Wasserkörper.

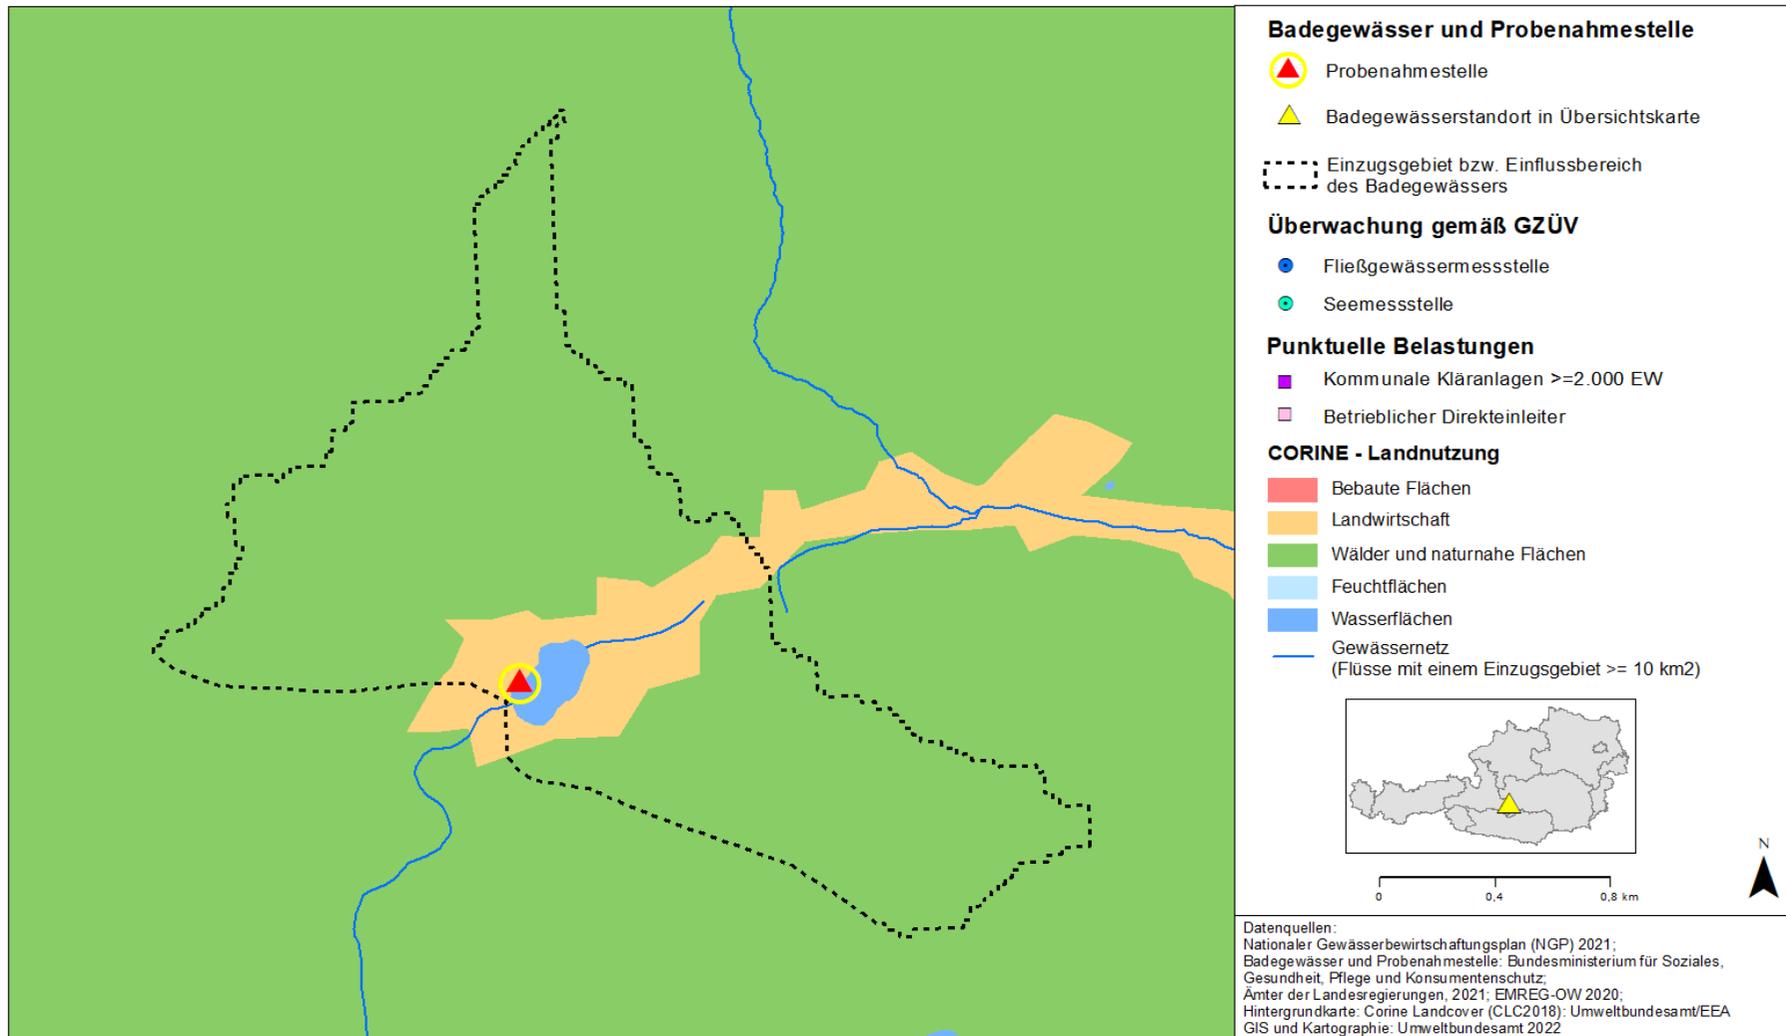
Badegewässer Prebersee, Tamsweg AT3210001000170010

Die nachstehende Karte zeigt Einzugsgebiet bzw. Einflussbereich, Probenahmestelle, Punktquellen, Oberflächengewässer und Landnutzung.

Probenahmestelle, Einzugsgebiet/Einflussbereich, Landnutzung, Messnetz und Punktquellen (Einleitpunkte verortet auf Fließgewässer)
