Badegewässerprofil

Badesee Hollersbach

AT3220003000030010

erstellt gemäß Bäderhygienegesetz (BHygG), BGBl. Nr. 254/1976 zuletzt geändert durch BGBl. I Nr. 42/2012

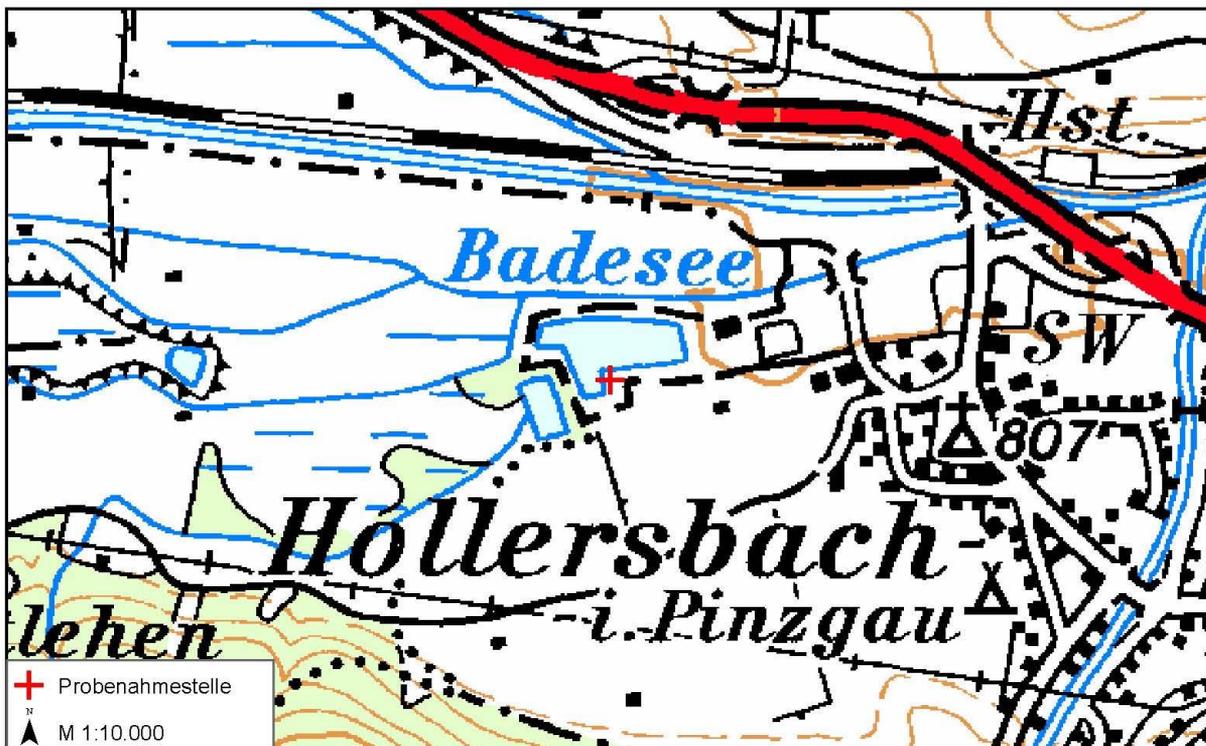
2.26 Lagekarte des Badegewässers

Die nachstehende Lagekarte zeigt das Badegewässer sowie die Probenahmestelle (+) im Maßstab 1:10000. In Österreich erfolgt die Probenahme grundsätzlich im Bereich mit der größten Dichte an badenden Personen. Dieser Bereich umfasst hier das gesamte Badegewässer.

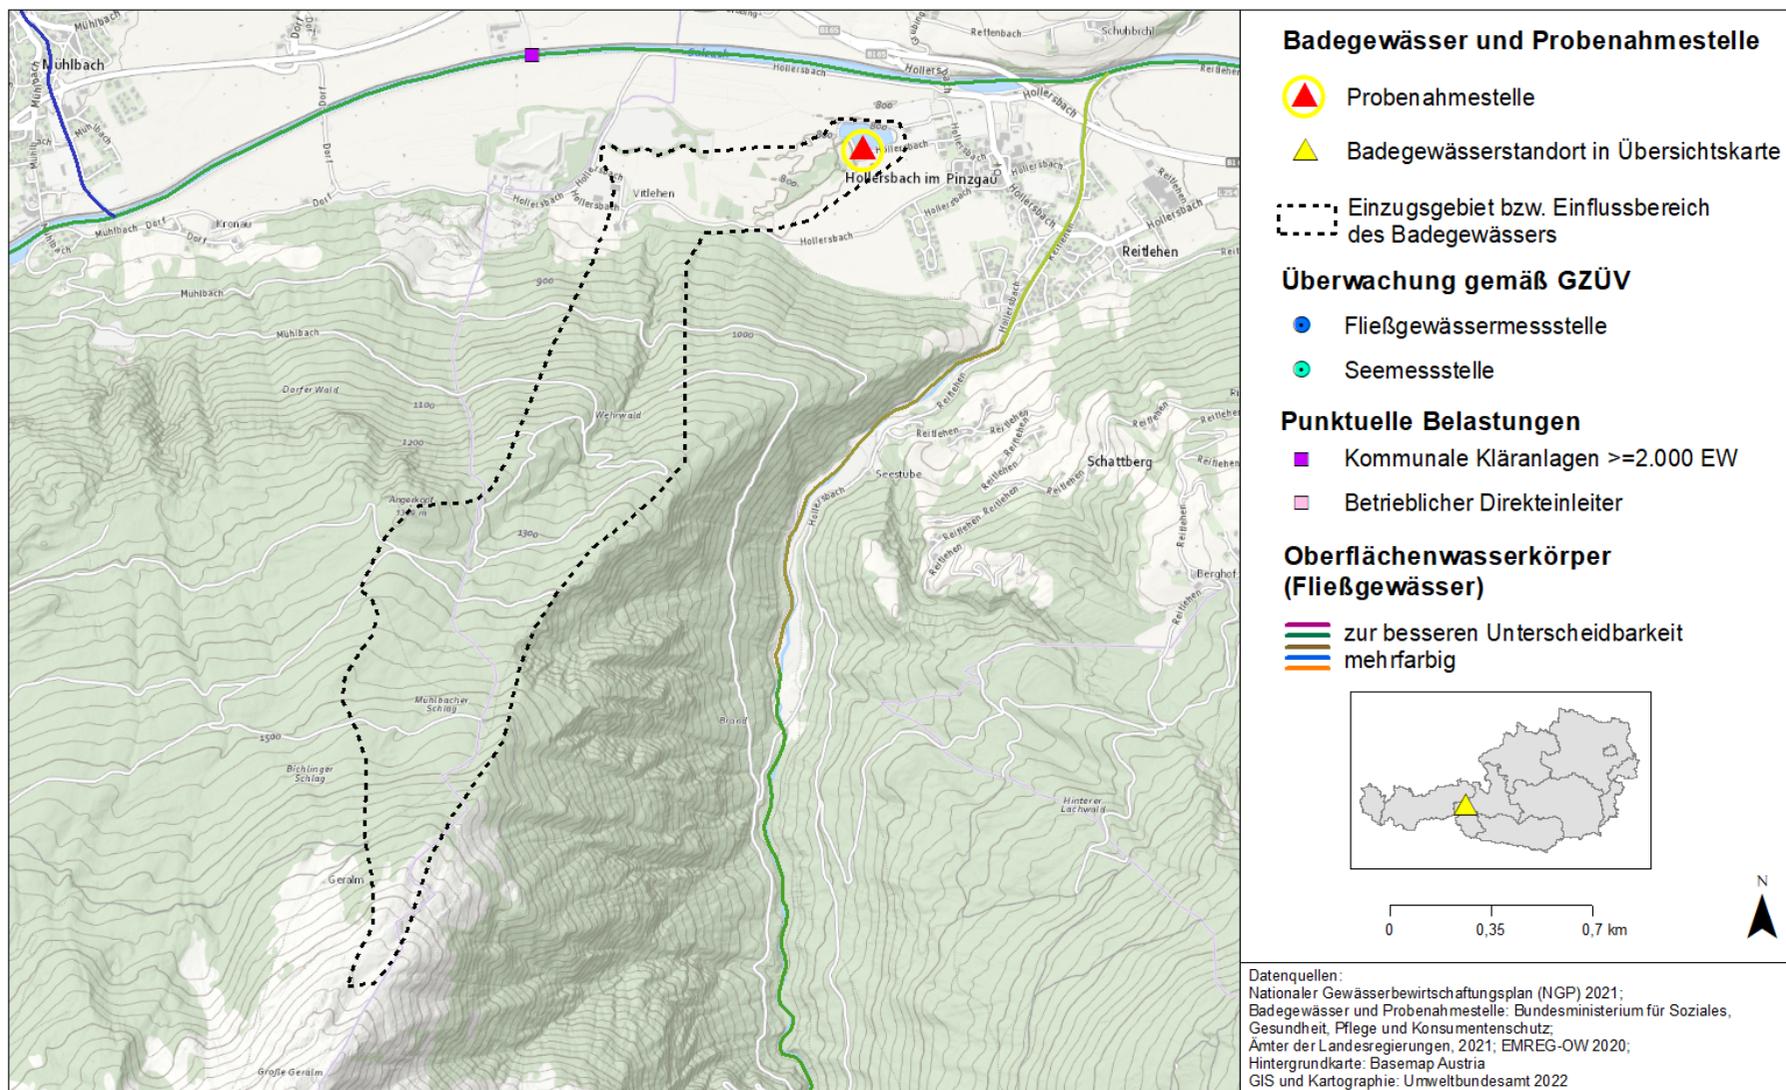
Probenahmestelle, Einzugsgebiet/Einflussbereich, Oberflächenwasserkörper, Messnetz und Punktquellen (Einleitpunkte verortet auf Fließgewässer)

Physikalische, geographische und hydrologische Eigenschaften sowie Eigenschaften zur Ermittlung und Bewertung der Verschmutzungsursachen sind nachfolgend in 2 Karten dargestellt. Die nun folgende Karte zeigt Einzugsgebiet bzw. Einflussbereich, Probenahmestelle, Punktquellen und Wasserkörper.

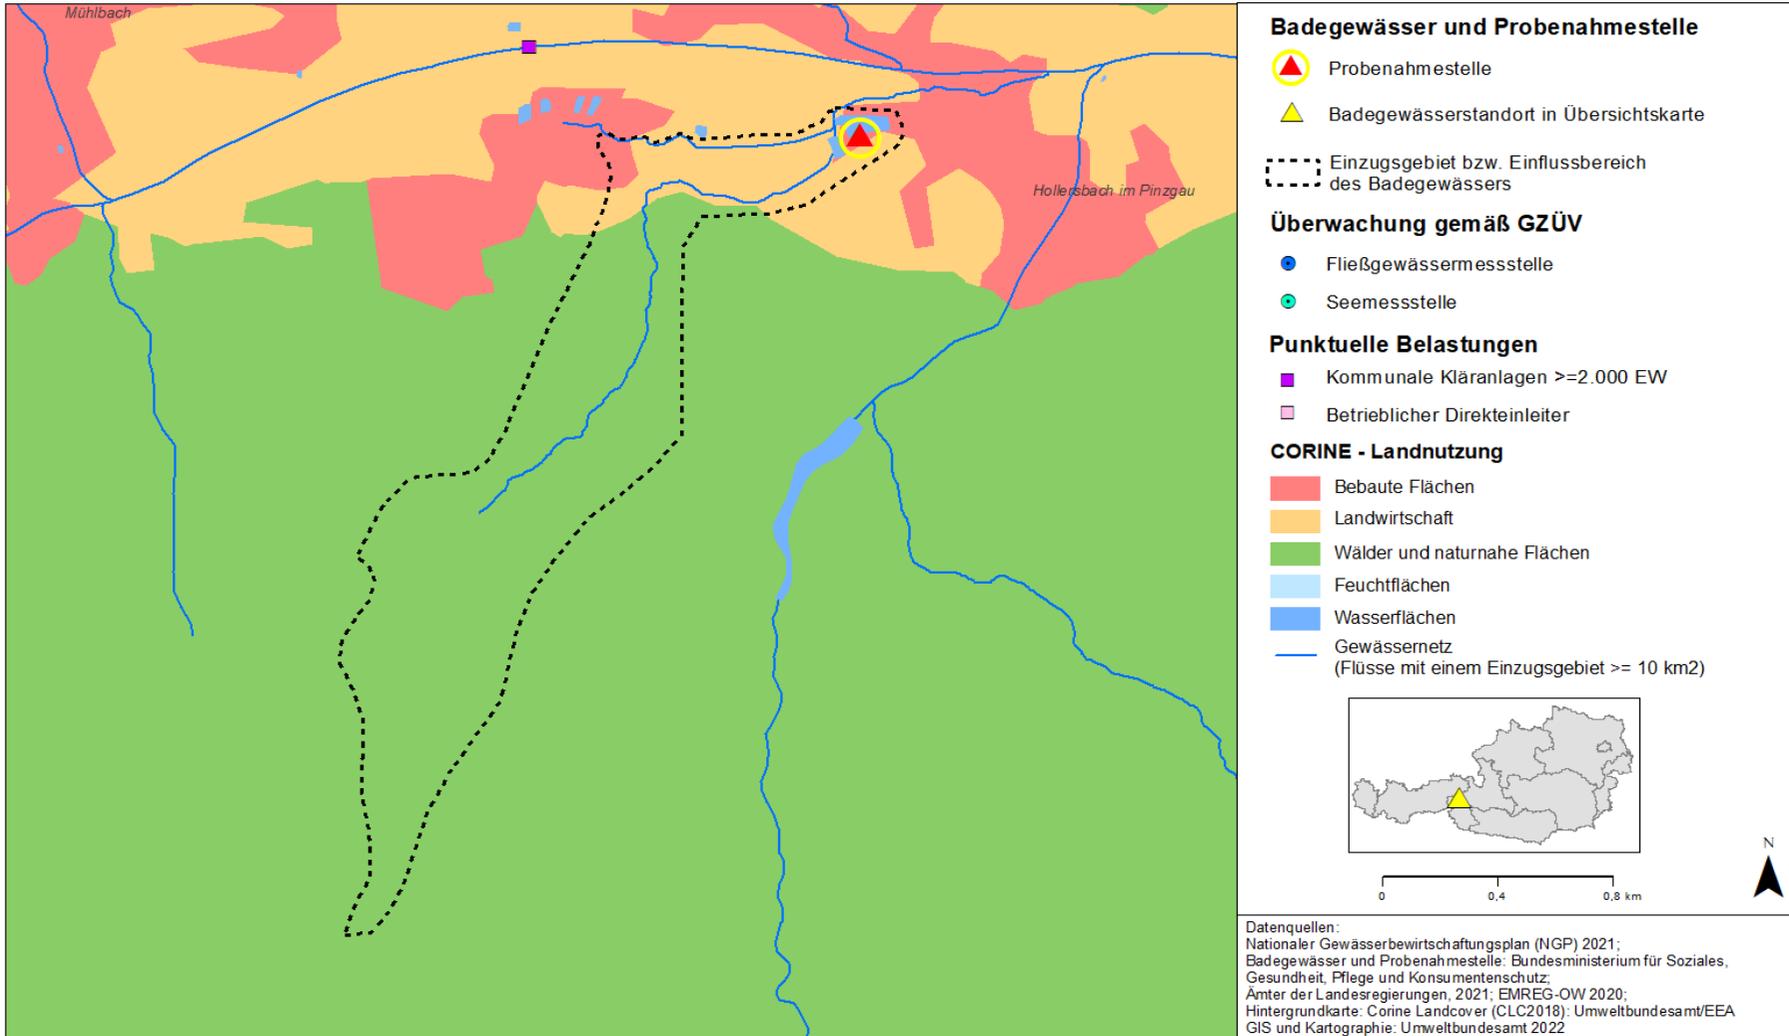
Probenahmestelle, Einzugsgebiet/Einflussbereich, Landnutzung, Messnetz und Punktquellen (Einleitpunkte verortet auf Fließgewässer)

Die nachstehende Karte zeigt Einzugsgebiet bzw. Einflussbereich, Probenahmestelle, Punktquellen, Oberflächengewässer und Landnutzung.

Bebaute Flächen	Feuchtflächen	Landwirtschaft	Wälder und naturnahe Flächen	Wasserflächen
3%	0%	14,5%	82,5%	0%
