# Badegewässerprofil

Feldsee, Feld Am See

AT2110002700030020

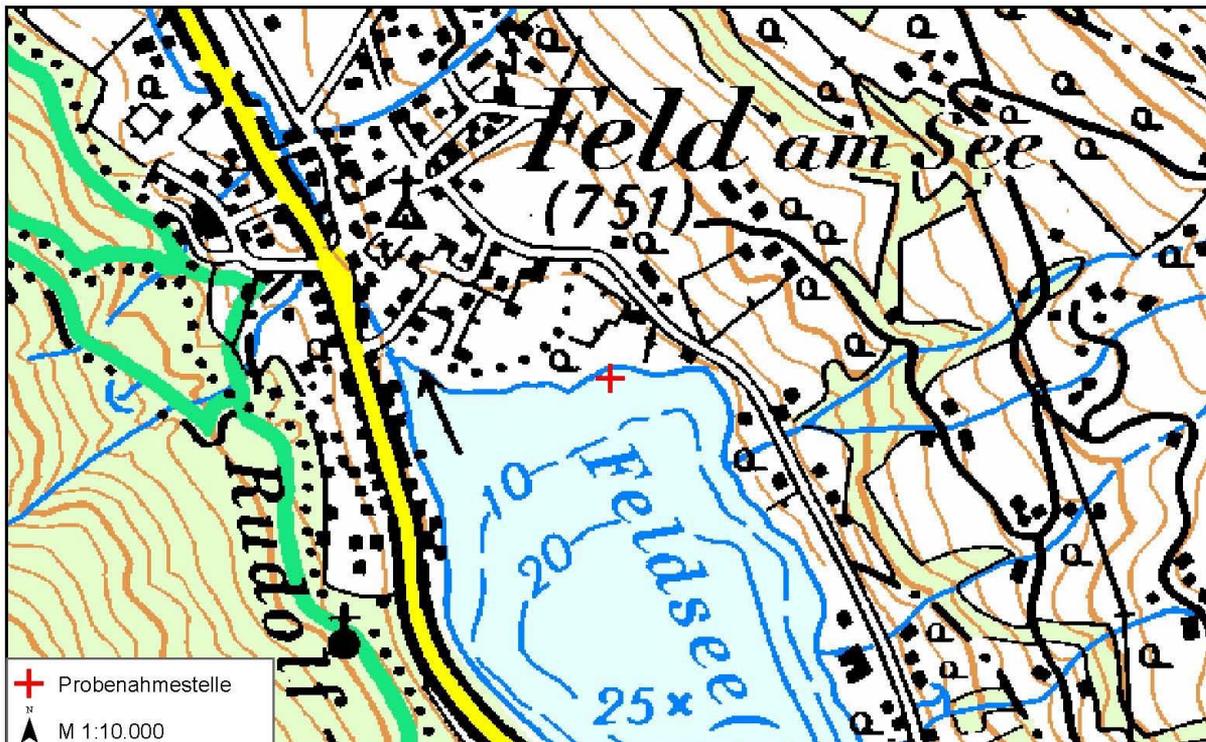
## 2.26 Lagekarte des Badegewässers

Die nachstehende Lagekarte zeigt das Badegewässer sowie die Probenahmestelle (+) im Maßstab 1:10000. In Österreich erfolgt die Probenahme grundsätzlich im Bereich mit der größten Dichte an badenden Personen.

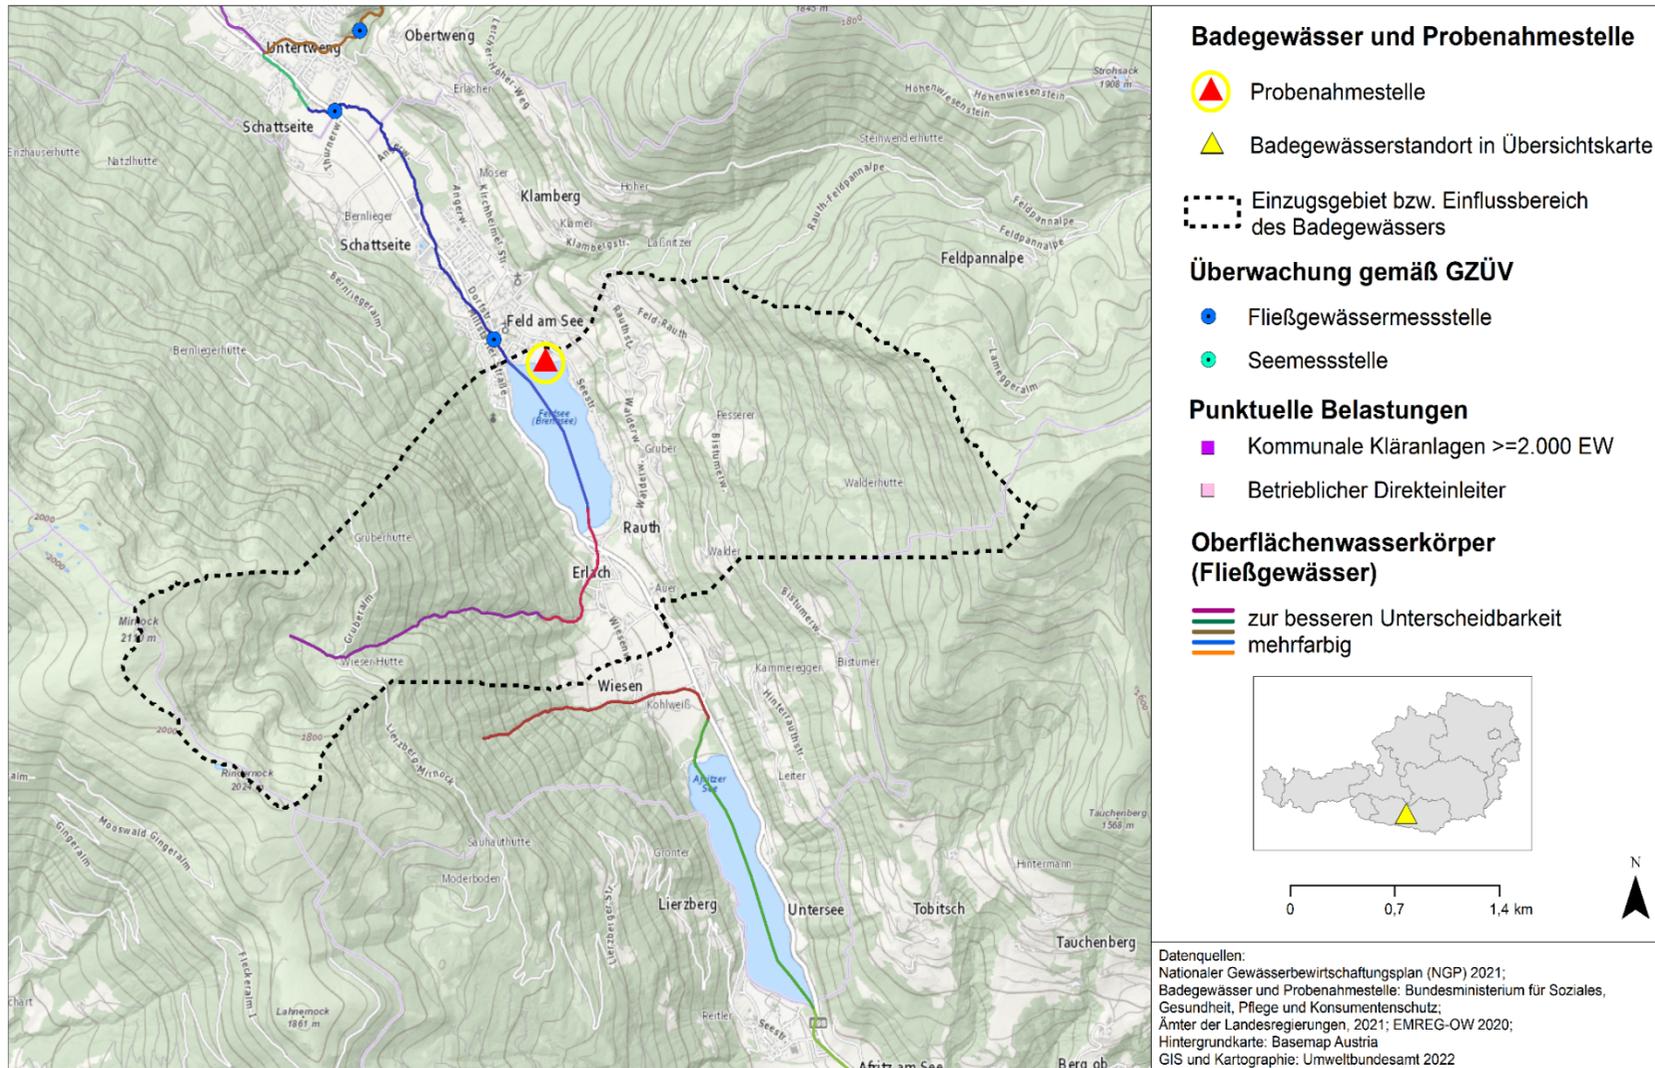
#### Badegewässer Feldsee, Feld am See AT2110002700030020

Probenahmestelle, Einzugsgebiet/Einflussbereich, Oberflächenwasserkörper, Messnetz und Punktquellen (Einleitpunkte verortet auf Fließgewässer)

Physikalische, geographische und hydrologische Eigenschaften sowie Eigenschaften zur Ermittlung und Bewertung der Verschmutzungsursachen sind nachfolgend in 2 Karten dargestellt. Die nun folgende Karte zeigt Einzugsgebiet bzw. Einflussbereich, Probenahmestelle, Punktquellen und Wasserkörper.

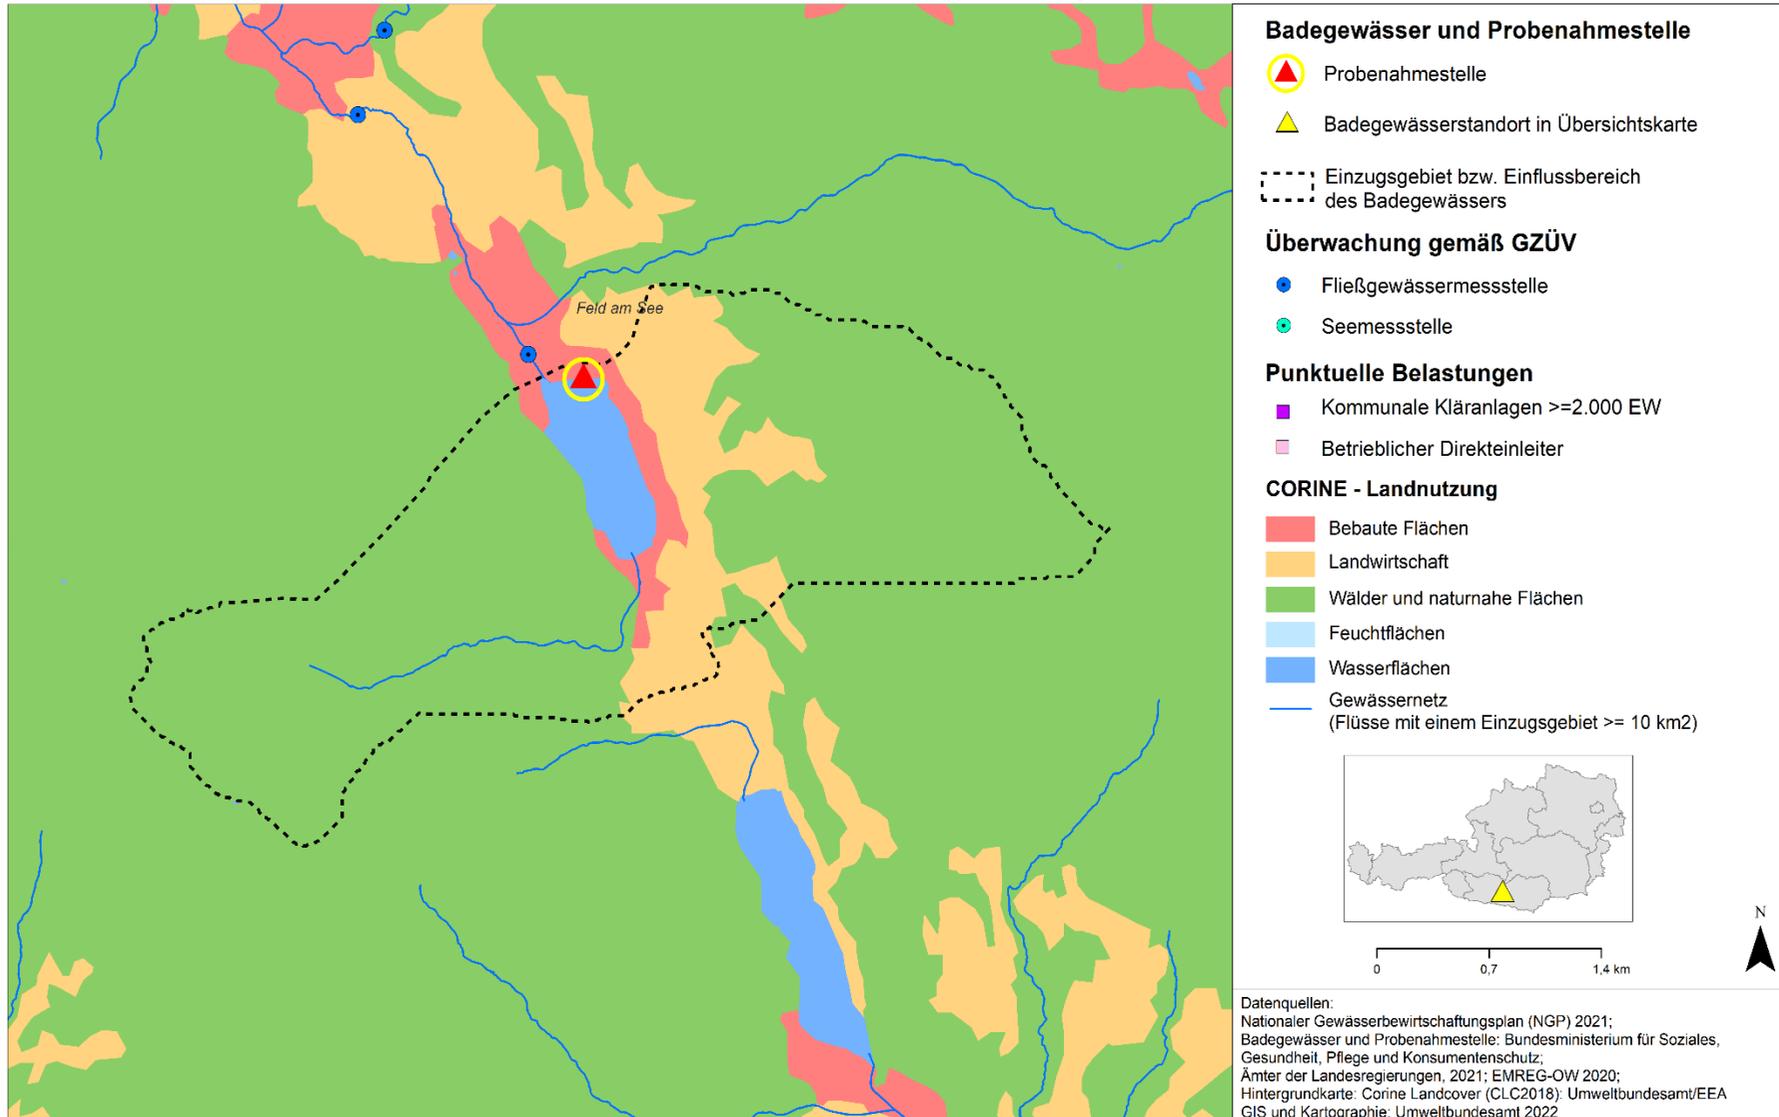
### Badegewässer Feldsee, Feld am See AT2110002700030020

Die nachstehende Karte zeigt Einzugsgebiet bzw. Einflussbereich, Probenahmestelle, Punktquellen, Oberflächengewässer und Landnutzung.

Probenahmestelle, Einzugsgebiet/Einflussbereich, Landnutzung, Messnetz und Punktquellen (Einleitpunkte verortet auf Fließgewässer)
