# Badegewässerprofil

## Hallstättersee, Obertraun

AT3150001200160004

erstellt gemäß Bäderhygienegesetz (BHygG), BGBl. Nr. 254/1976 zuletzt geändert durch BGBl. I Nr. 42/2012

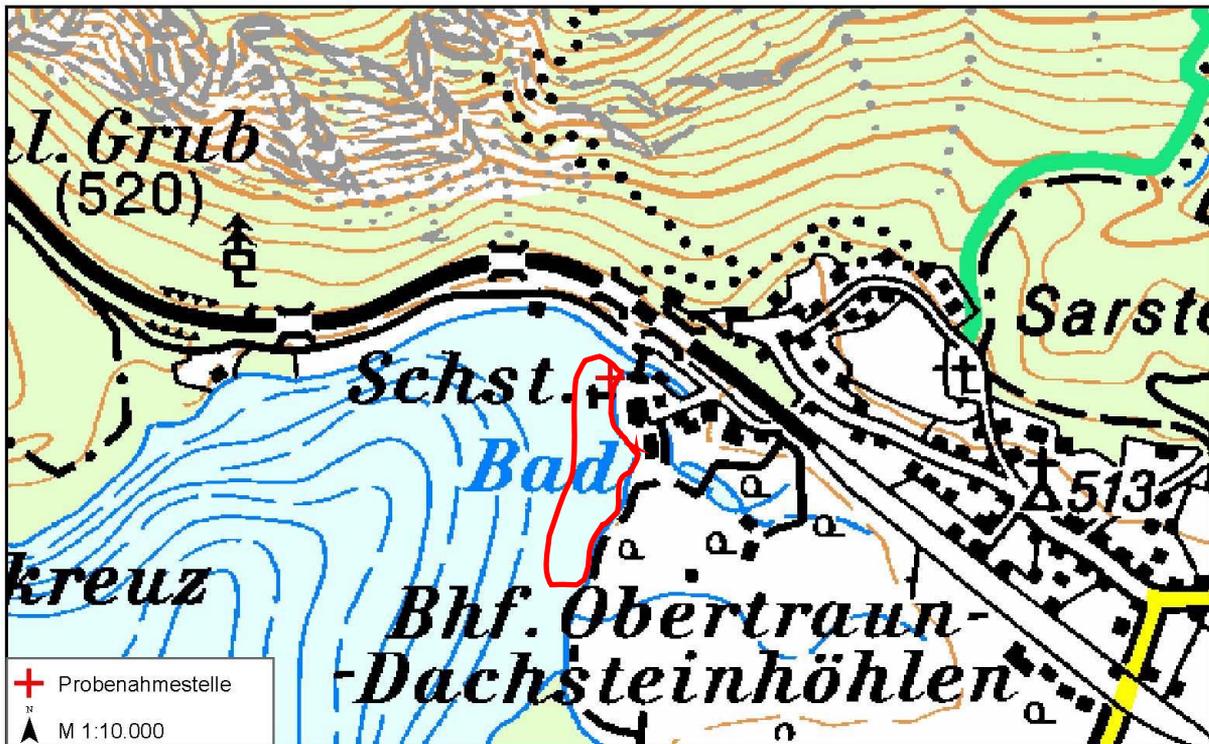
## 2.26 Lagekarte des Badegewässers

Die nachstehende Lagekarte zeigt das Badegewässer sowie die Probenahmestelle (+) im Maßstab 1:10000. In Österreich erfolgt die Probenahme grundsätzlich im Bereich mit der größten Dichte an badenden Personen. Dieser Bereich („Badezone“) ist in der nachstehenden Karte rot umrandet.

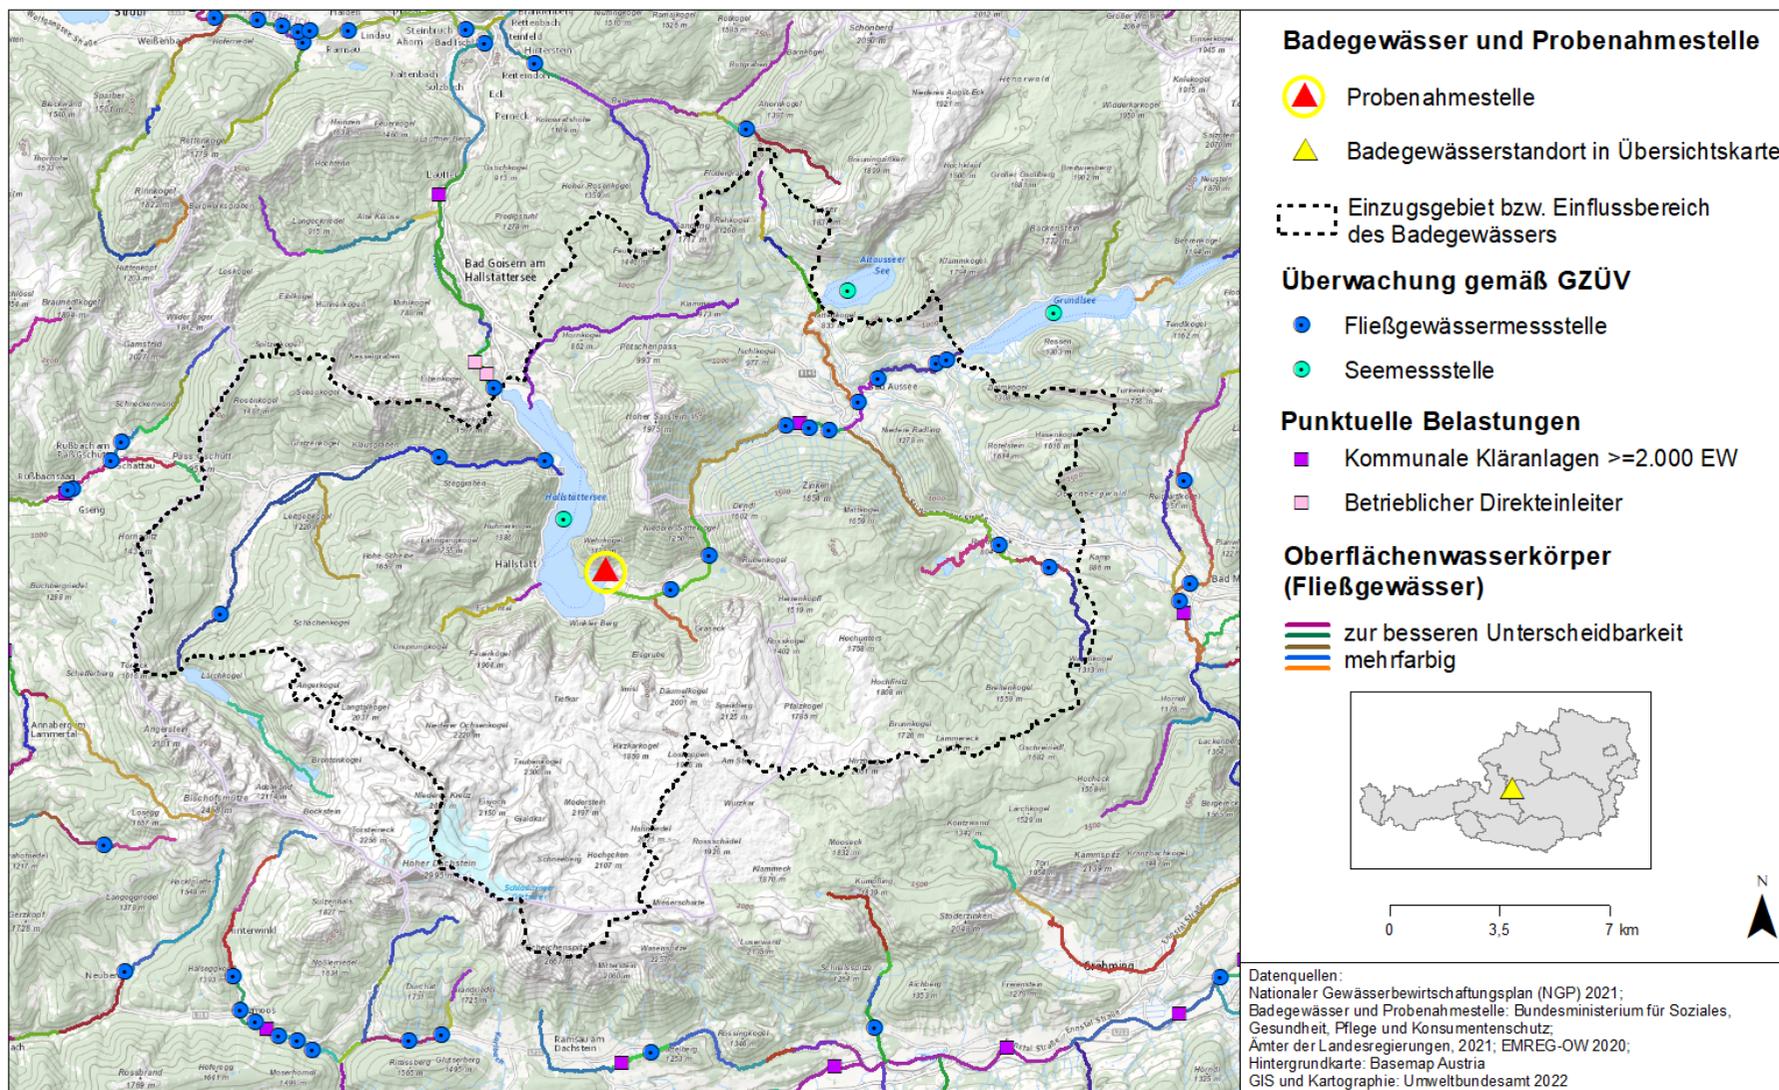
#### **Badegewässer Hallstättersee-S-O, Obertraun AT3150001200160004**

Physikalische, geographische und hydrologische Eigenschaften sowie Eigenschaften zur Ermittlung und Bewertung der Verschmutzungsursachen sind nachfolgend in 2 Karten dargestellt. Die nun folgende Karte zeigt Einzugsgebiet bzw. Einflussbereich, Probenahmestelle, Punktquellen und Wasserkörper.

Probenahmestelle, Einzugsgebiet/Einflussbereich, Oberflächenwasserkörper, Messnetz und Punktquellen (Einleitpunkte verortet auf Fließgewässern)

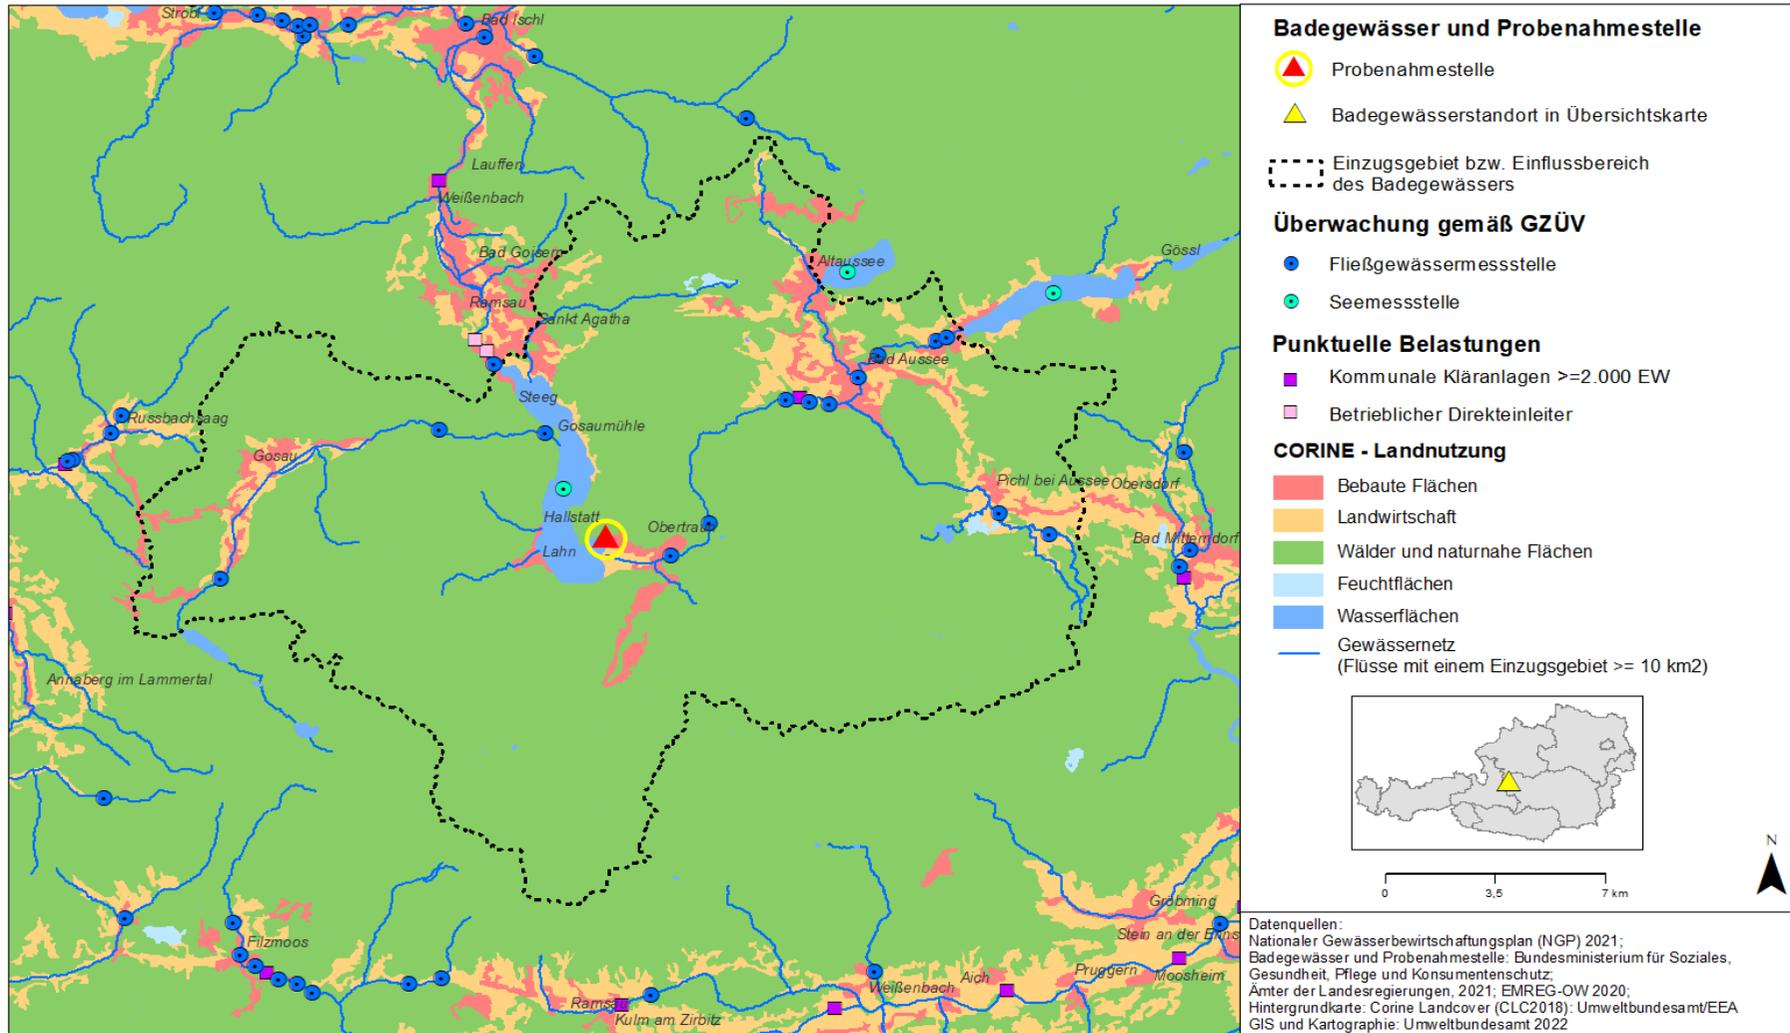
## Badegewässer Hallstättersee-S-O, Obertraun AT3150001200160004

Die nachstehende Karte zeigt Einzugsgebiet bzw. Einflussbereich, Probenahmestelle, Punktquellen, Oberflächengewässer und Landnutzung.

Probenahmestelle, Einzugsgebiet/Einflussbereich, Landnutzung, Messnetz und Punktquellen (Einleitpunkte verortet auf Fließgewässer)
